Sztuka konserwacji - Muzeum Pałac w Wilanowie

## → Makata ceremonialna - *haiti* XIX wiek, Maroko (Fez?)

**W 1998 roku wilanowską kolekcję tkanin wzbogaciła XIX-wieczna marokańska makata ceremonialna (zw. *haiti*). Tkaniny tego typu były wieszane w celach dekoracyjnych podczas szczególnie ważnych wydarzeń, jak chociażby siedmiodniowe święto towarzyszące ceremonii ślubnej.**

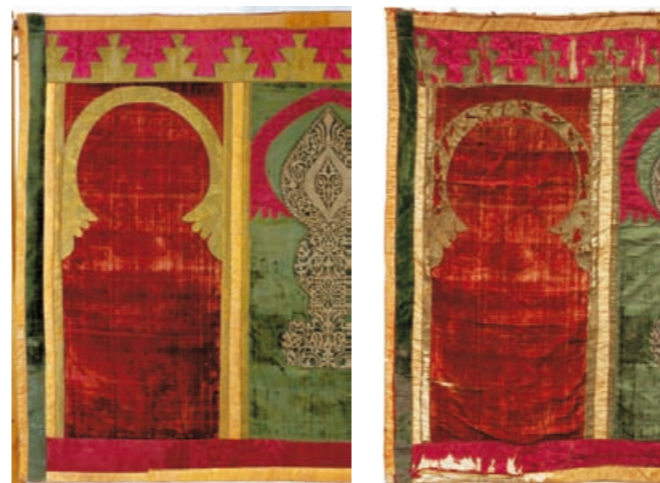
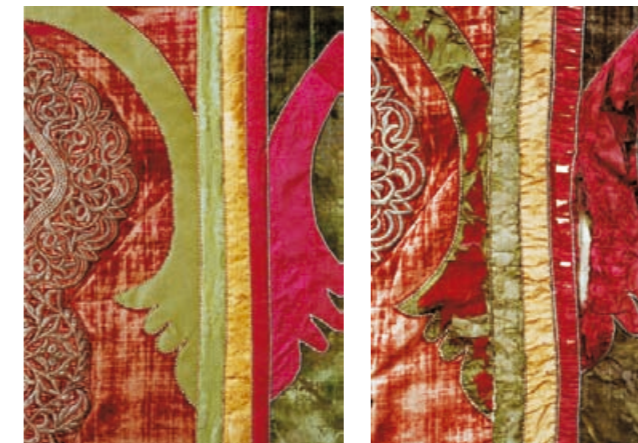
W ręce konserwatorów trafiła brudna, zakurzona, miejscami zaplamiona tkanina. Okrywa włosowa aksamitu na dużej powierzchni jest wytarta i na skutek przesuszenia bardzo nietrwała, podatna na mechaniczne uszkodzenia. W wielu miejscach metalowy oplot nici haftu w aplikacjach uległ wytarciu odstawiając jedwabną duszę w kolorze pomarańczowym. Skóra użyta jako usztywniający podkład pod haft i podwleczenie metalowych nici była przesuszona i w wielu miejscach popękła. Na jedwabnym adamaszku w bordiurach, pasach dzielących kwatery i aplikacjach widoczne były ubytki, czasem sięgające 90 % substancji tkaniny.

interesujących spostrzeżeń. Wiele fragmentów tkaniny zmieniło swoje pierwotne miejsce i obecny wygląd zachowanego fragmentu tkaniny odbiega nieco od jego pierwotnego kształtu. Elementem wtórnym makaty jest niebiesko-zielony aksamitny łuk kwatery V będący aplikacją na bordowym tle tej kwatery. Pierwotnie znajdował się tam łuk wykonany z jedwabnego adamaszku w kolorze zielonym, minimalnie różniący się wymiarami, na co wskazują przetarcia w warstwie okrywy włosowej tkaniny podstawowej kwatery. Niektóre elementy dekoracji obecnie już nie istnieją, a jedynie ślady po nich znajdują się na bawetnianym płótnie przyfastrygowanym do rewersu aksamitnej tkaniny kwatery.

Po przeprowadzeniu dezynsekcji tkaniny w komorze próżniowej, a następnie dezynsekcji środkiem biobójczym podjęte zostały prace przy demontażu tkaniny i rozpoczęto postępującą etapami pełną konserwację obiektu.

wodnej z dodatkiem detergentu. Oczyszczone fragmenty, po przeprowadzeniu korekty kształtu zgodnie z wykonanym przed demontażem rysunkiem, były suszone w pozycji horyzontalnej na stole niskociśnieniowym, a detale aplikacji na miękkich płytach pokrytych folią polietylenową. Zdeformowane plakiety lekko nawilżono przez warstwę Goretexu, a następnie wyprostowano i napięto. Po odparowaniu wilgoci odzyskały swój pierwotny kształt. Oczyszczono także z produktów korozji metalowy haft plakieta.

Ze względu na dosyć duży stopień przesuszenia tkaniny i kruchość włókien podjęta została decyzja o wzmocnieniu wszystkich fragmentów obiektu tkaniną dublującą (szyfonem jedwabnym i jedwabną tkaniną o splocie płóciennym), mającą za zadanie odciążyć tkaninę oryginalną. Jedwab farbowano barwnikami metalokompleksowymi na kolory zgodne z barwą zachowanych elementów. Zanim miejsca ubytków wzmocniono siatką konserwatorską, tkaninę oryginalną z dublującą zespolono klejem akrylowym, dzięki któremu obie tkaniny związane są na całej swojej powierzchni, a dublaż odciąża każdy centymetr obiektu. Niektóre z dekoracyjnych jedwabnych sznureczków okalających aplikowane elementy zostały zrekonstruowane. Ostatnim etapem prac był montaż wszystkich elementów tkaniny.
