**Muzeum Pałac w Wilanowie**

Sztuka konserwacji - Muzeum Pałac w Wilanowie

## → Obraz plafonowy „Jutrzenka” w Sali Uczt

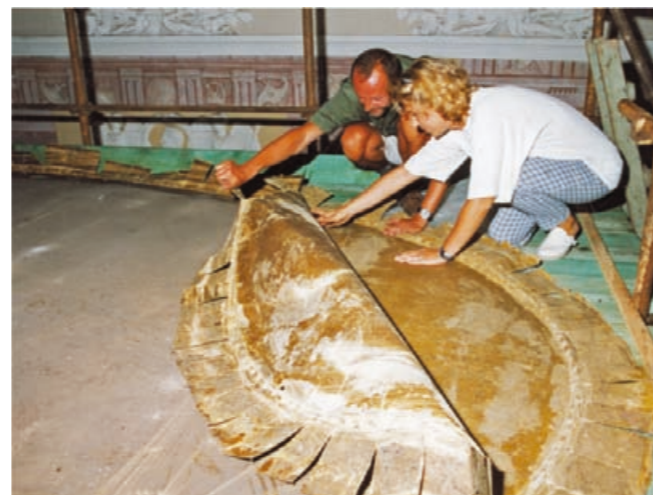
Pierwszym etapem prac było zdjęcie obrazu z sufitu i usunięcie zniszczonych przez wilgoć obu płócien dublujących.

Z malowidła usunięto pociemniały werniks, zmienione kolorystycznie retusze i stare, zbyt szeroko położone uzupełnienia zaprawy, a z płótna oryginalnego dawne zdegradowane i kruche masy woskowo-żywiczne. Następnie przeprowadzono ekstrakcję wosku nadal pozostającego w obrazie. Dokładne oczyszczenie płótna oryginalnego z masy woskowej było bardzo istotnym zabiegiem ze względu na konieczność właściwego sklejenia rozcięć. Masę woskową usuwano za pomocą kompresów nasączonych odpowiednimi rozpuszczalnikami.
