Konserwacja Gabinetu Farfurowego

Sztuka Konserwacji - Muzeum Pałacu w Wilanowie

→ Konserwacja Gabinetu Farfurowego

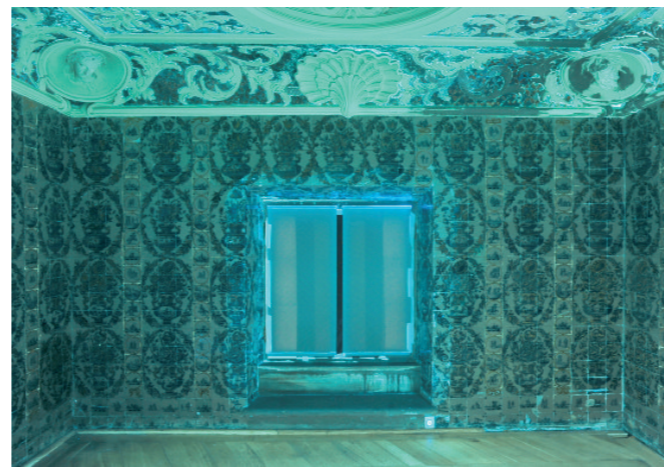
Niemal połowa ceramicznej dekoracji odspoiła się od podłoża. Największe uszkodzenia występowały wokół okien i drzwi, w narożnikach pomieszczenia i przy podłodze.

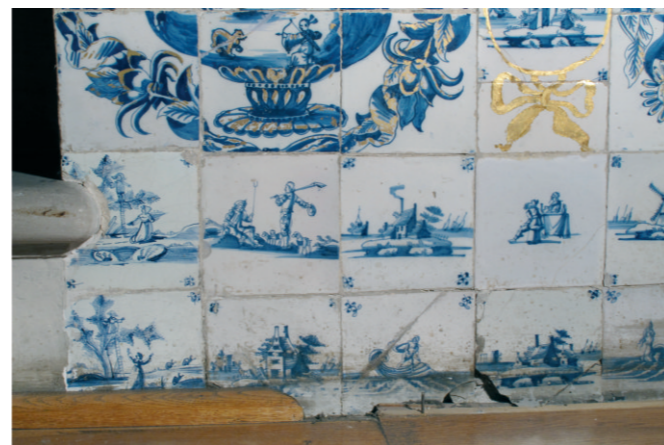
Stan zachowania każdej z płytek został starannie udokumentowany przez zespół konserwatorów. Dopiero po wykonaniu precyzyjnego mapowania zniszczeń ścian gabinetu, można było przystąpić do zdemontowania ok. 300 najbardziej zniszczonych fliz. Poddano je pieczołowitej konserwacji. Oczyszczając ich odwrócić konserwatorzy odkryli ciekawe historyczne oznaczenia naniesione w holenderskich wytwórniach, będące m. in. wskazówkami kierunku montażu płytek z kwiatowych paneli.

Podłoga została wzmocniona i ustabilizowana, a flizy ponownie zamontowane na swoich miejscach. Odtworzono fugi i dla podkreślenia walorów estetycznych częściowo, delikatnie zrekonstruowano złocenia.

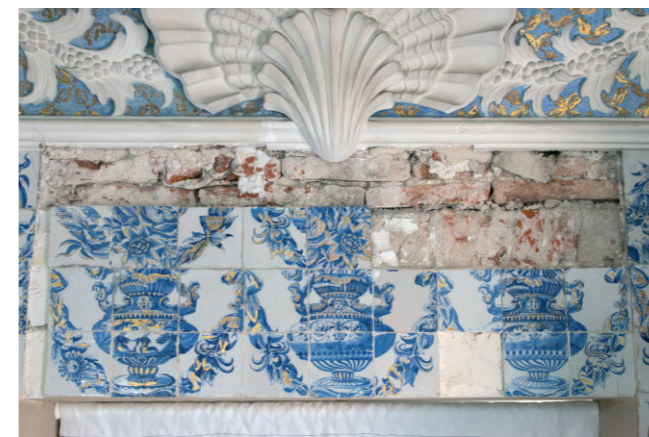
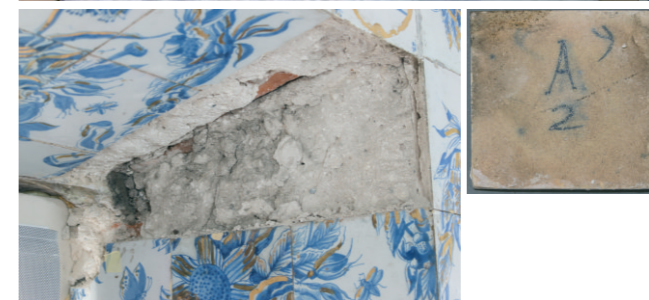
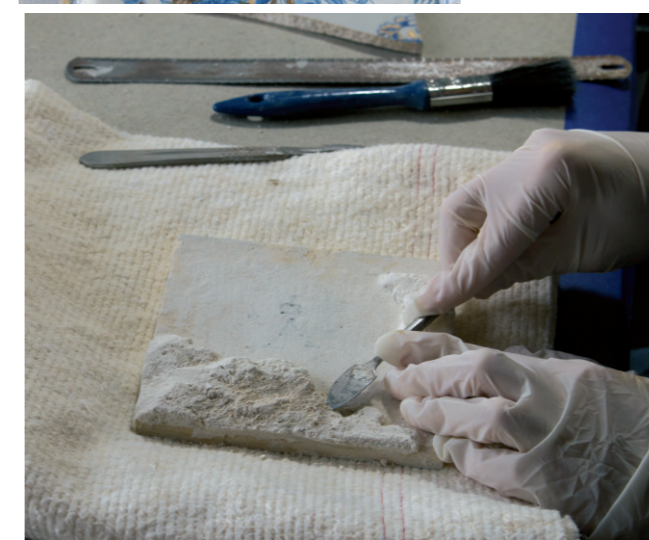
Polscy specjaliści zrekonstruowali w technice wyrobu fajansów, maksymalnie zbliżonej do oryginalnej 2 brakujące pasy fliz pod parapetami obu okien. Na odtworzonych płytkach namalowane zostały kobaltowe dekoracje przedstawiające stwory morskie, zaś w centralnym miejscu, znalazły się płytki z drogowskazem, na którym umieszczono datę „2014 r”.

Przywrócony został poziom podłogi gabinetu do stanu sprzed 1955 r., co pozwoliło odstąpić dotychczas niewidoczny, najniższy obszar dekoracji.

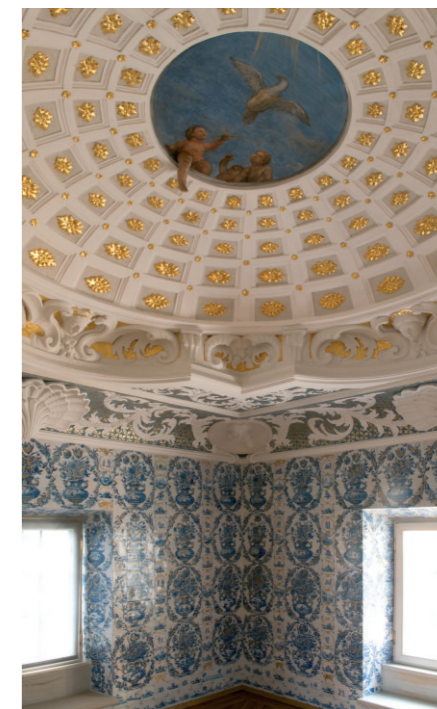
Kompleksowe prace konserwatorsko-restauratorskie objęły również dekorację malarsko-sztukatorską fasety oraz kopuły z polichromowanym plafonem.
