→ Restauracja  
**fasad pałacu**  
2003-2008

Sztuka Konserwacji - Muzeum Pałac w Wilanowie

## → Reastauracja fasad pałacu 2003-2008

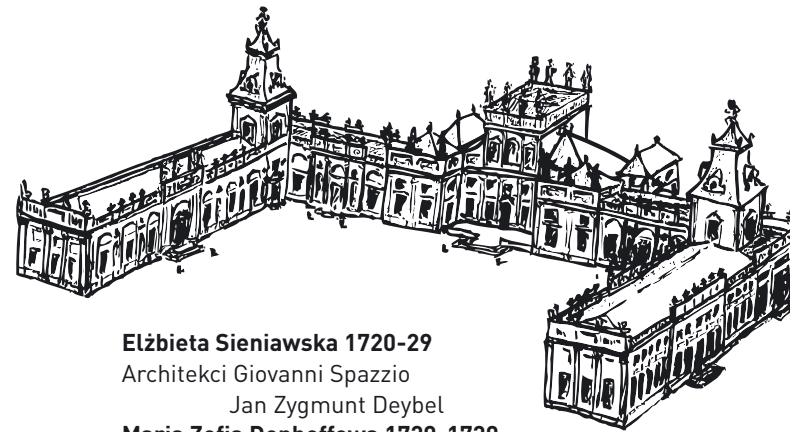
**III etap budowy: 1683-96**

**Aleksander i Konstytyn Sobiescy 1696-1720**

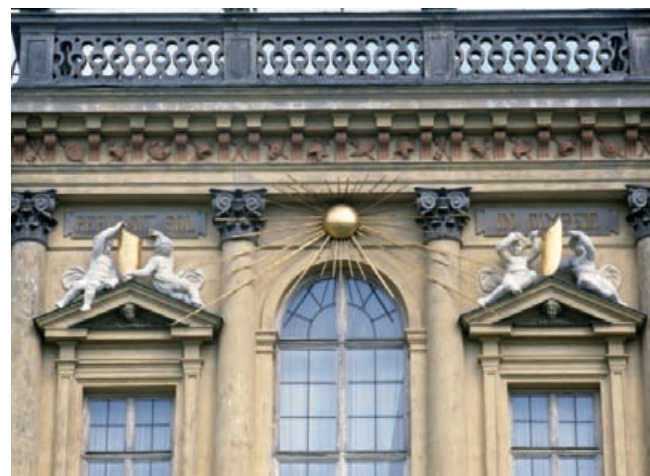
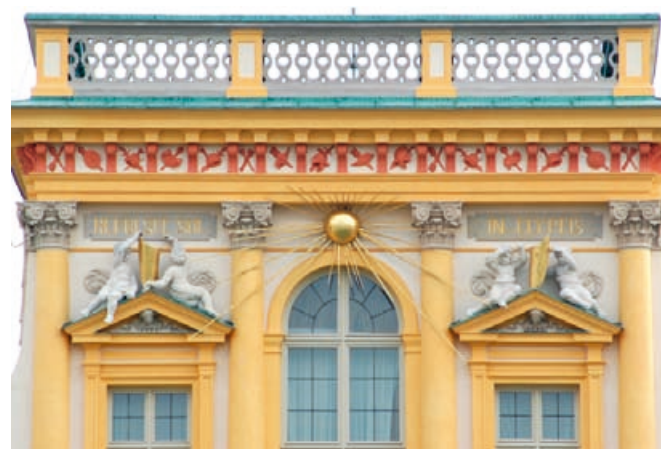
Jej najbardziej zauważalnym skutkiem była zmiana kolorystyki fasad pałacu. Charakterystyczna, wywodząca się z wczesnych lat XIX wieku zgaszona ochra ustąpiła miejsca rytmom żywego „złocienia wilanowskiego”, pokrywającego strukturę porządku architektonicznego na tle lekko ocieplonej bieli ścian. Kontrast podbijają intensywnie „terakotowe” archiwolty ze scenami alegorycznymi, znajdujące się na fasadach galerii ogrodowych od strony dziedzińca. Jest to efekt odkrycia śladów pierwotnego, trójbarwnego wystroju w strukturze historycznych warstw pokrywających płaszczyzny fasad i wykonanych techniką narzutu dekoracji rzeźbiarskich. W ten sposób pałac odzyskał barwy nadane mu w czasie rozbudowy w latach 1720-1729, a utrwalone na obrazach Bernarda Belotta z lat 1775-1777.

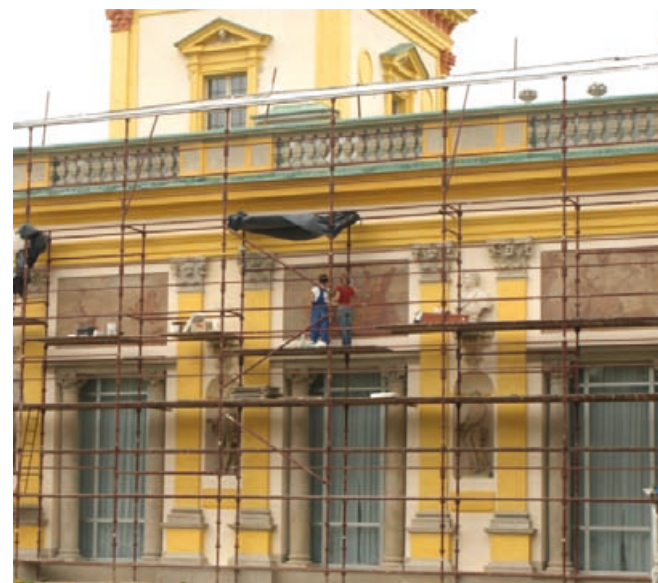
Przyczyną złego stanu fasad w początku XXI wieku były przede wszystkim czynniki atmosferyczne i lokalny charakter interwencji konserwatorskich w ciągu czterdziestu poprzednich lat.

O skali przeprowadzonych prac świadczy czas ich nieprzerwanego trwania (2003-2008), ogólna powierzchnia 6400 m<sup>2</sup> objętych nimi fasad oraz liczba stanowiących ich wystrój ponad 600 detali rzeźbiarskich i architektonicznych. Należą do nich: alegoryczne figury na attykach i w niszach, płaskorzeźby, popiersia, wazony, portale, obramienia okien, kolumny, półkolumny i pilastry, wykusze, cokoly oraz balustrady. Podstawowe historyczne materiały poddane zabiegom konserwatorskim to piaskowce (szydłowiecki i gotlandzki), różnego rodzaju masy mineralne wykorzystywane w rzeźbiarskich technikach narzutowych, a także złoto. Liczba konserwatorów oraz wysoko kwalifikowanych rzemieślników pracujących bezpośrednio na rusztowaniach sięgała w niektórych fazach prac 140. Prace prowadzone były przez Międzyuczelniany Instytut Konserwacji i Restauracji Dzieł Sztuki, reprezentujący warszawską i krakowską Akademię Sztuk Pięknych.

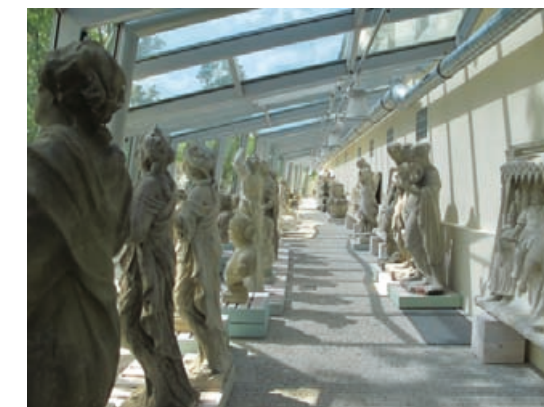
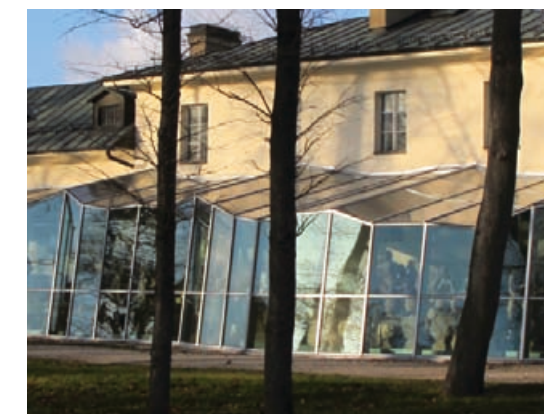
Rzeźby datowane na 1687 r., wykonane z piaskowca gotlandzkiego, zostały sprowadzone z Antwerpii jeszcze za życia króla Jana III. Na dawnym miejscu, na attyce belwederu Pałacu w Wilanowie stoją obecnie ich kopie. Rzeźby te, w pierwszym okresie rozbudowy pałacu przez Jana III zdobyły narożniki wież, jednak po nakryciu wież barokowymi hełmami, 8 figur zostało przeniesionych na attyki ponownie wyniesionej w górę centralnej części korpusu. Rzeźby z attyki frontowej pozostawały tam przez około 300 lat i uległy daleko posuniętej destrukcji.

Integralną częścią programu konserwatorskiego było wybudowanie specjalnej przestrzeni ekspozycyjnej, jaką jest Pawilon Rzeźb. Dzięki przeniesieniu do pawilonu zostały zabezpieczone przed wpływem szkodliwych czynników atmosferycznych liczne rzeźby i kompozycje rzeźbiarskie, w tym cztery bezcenne XVII-wieczne rzeźby attykowe, przedstawiające muzy znane z mitologii greckiej Klio (historia), Erato (poezja miłosna), Euterpe (poezja liryczna), Kaliope (poezja epicka).

Dotychczas rzeźby znajdowały się na wysokości trzeciego piętra i podziwiać je można było wyłącznie z poziomu pałacowego dziedzińca. Obecnie można je oglądać „twarzą w twarz” przez transparentną ścianę Pawilonu Rzeźb, przylegającego do tylnej ściany Stajni na zachód od Ogrodu Różanego.
