HISTORIA ZMIAN

Muzeum Pałacu Króla Jana III w Wilanowie

2003–2023

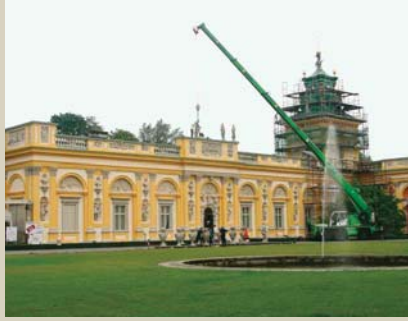
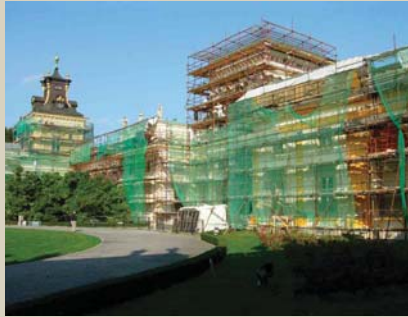
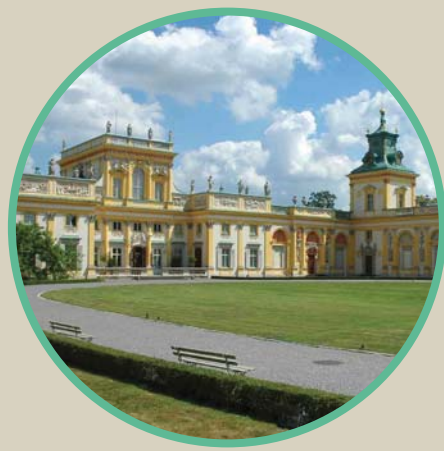
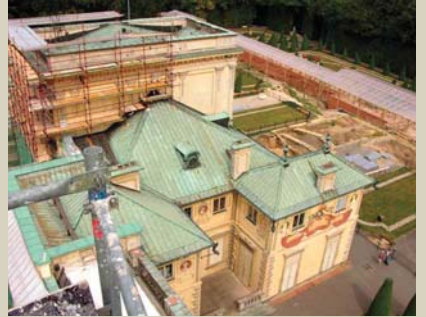
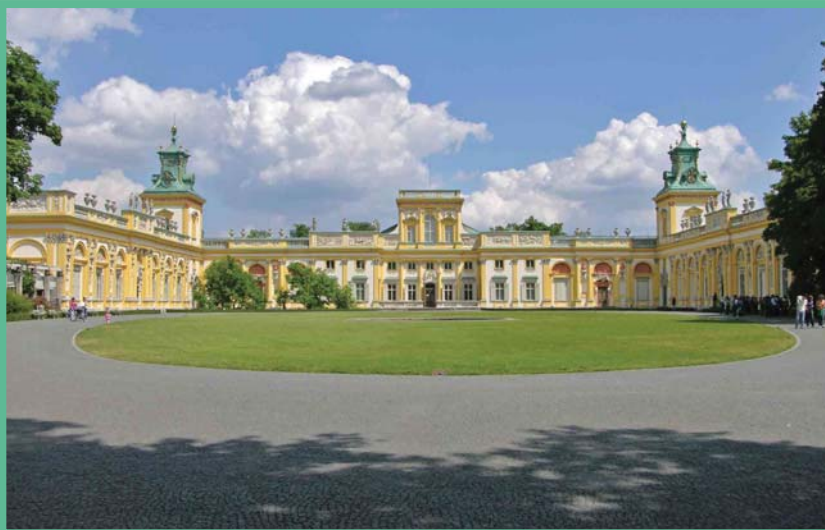
RESTAURACJA ELEWACJI PAŁACU WILANOWSKIEGO

W 2003 roku stan pałacowych fasad i dekoracji rzeźbiarskiej wymagał natychmiastowej interwencji. Muzeum podjęło ją we współpracy z Międzynarodowym Instytutem Konserwacji i Restauracji Dzieł Sztuki warszawskiej i krakowskiej Akademii Sztuk Pięknych. Powstał rozbudowany program badawczy, w trakcie którego wykorzystywano nowoczesne urządzenia pomiarowe, m.in. lasery skanujące elewacje, kamery termowizyjne i spektrofotometri.

W procesie restauracji dokonano wielu odkryć, które pozwoliły na zweryfikowanie dotychczasowej wiedzy, m.in. o barwnym kostiumie elewacji. Dzięki wykonanym analizom chemicznym tynków okazało się, że kolory, do których byliśmy przyzwyczajeni, nie mają wiele wspólnego ze stanem pierwotnym.

Również niektóre z rozwiązań technicznych i estetycznych, wprowadzonych podczas prac konserwatorskich na przełomie lat 50. i 60. XX wieku, nie wytrzymały próby czasu (np. zastosowanie cementu). W trakcie badań potwierdzono, że reliefy figuralne są niemal całkowicie oryginalne, ale tylko ok. 20% tynków pochodzi z epoki baroku. Wyzwaniem były też otwory okienne, różniące się wymiarami.

Każdy ujawniony element struktury i wystroju pałacu był przedmiotem badań, dokumentacji, a następnie analiz, z których wynikało ustalenie poprawnego historycznie wyglądu poszczególnych części kompozycyjnych budowli. Archiwizowanie pobranych historycznych próbek i współcześnie zastosowanych materiałów ma zapewnić przyszłym pokoleniom konserwatorów wiedzę o zrealizowanych rozwiązaniach technologicznych. Jednocześnie fasady pałacowe poddawane są stałemu monitoringowi, który pozwoli na uchwycenie czasu i miejsc, w których rozpoczyna się proces degradacji tynków i barw.

Pamiętamy żywą reakcję publiczności, kiedy w 2006 roku zakończyliśmy restaurację elewacji pałacu od strony dziedzińca. Przed konserwacją ich kolor był neutralny, pojawiło się więc zaskoczenie z powodu tak żywej, bliższej barokowym wzorcom szaty barwnej, wykorzystującej żółcień, czerwień, turkus grynspanu. Obecnie kolor stanowi integralny element pałacu; dostrzegamy budowlę opiętą złotą koronką korynckiego porządku architektonicznego, w której wyróżniają się porfirowe płaskorzeźby, sceny gloryfikujące króla Jana III i królową Marię Kazimiერ.

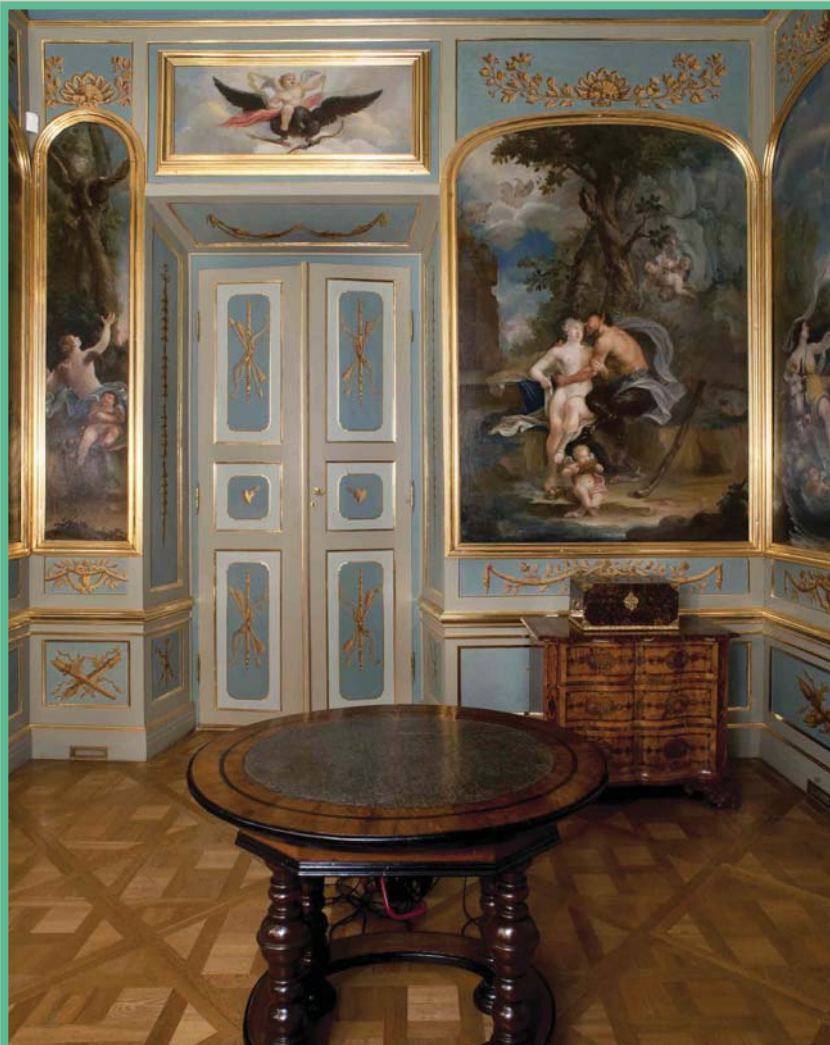
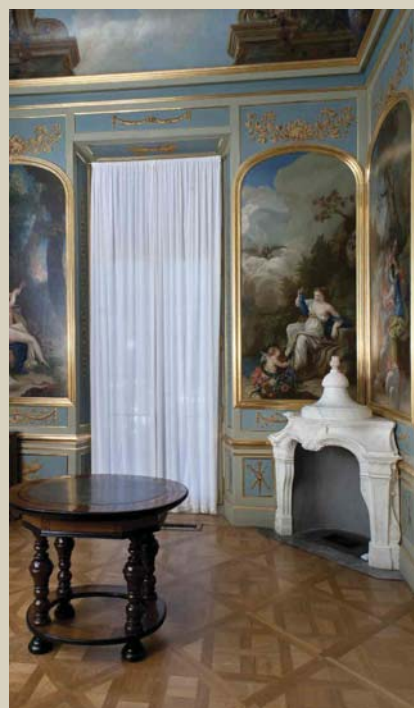
Antygnabinet Królowej to nieduży pokój znajdujący się pomiędzy Sypialnią Królowej a Gabinetem Zwierciadlanym. Obecny wystrój pochodzi z 1732 roku, gdy z inspiracji króla Augusta II zamontowano tu nowe boazerie ozdobione malowidłami na płótnach, przedstawiającymi sceny mitologiczne – Miłostki Zeusa. Na specyficzne problemy Antygnabinetu wpłynęło jego ulokowanie w narożniku budynku, który zdecydowanie występuje z głównej bryły budynku. Już w XVIII wieku dekoracjom Antygnabinetu dały się we znaki przemarzanie ścian oraz obecność wody opadowej, która zbierała się na tarasach na zewnątrz i dostawała do środka. Osuwanie się skarpy wiślanej przyczyniło się do pęknięcia ścian w tej części pałacu, w 1730 roku spięto je metalowymi kłami. Wszystko to składało się na dramatyczną degradację murów i rozwarstwianie zapraw, rozkład i zagrzybienie drewna.

Konserwatorzy stali przed nie lada wyzwaniem. W pierwszej kolejności należało wyeliminować czynniki niszczące. Rozebrano tarasy, na których gromadziła się woda, a po osuszeniu wykonano solidne izolacje. W czasie restauracji wnętrza przywrócono całemu wystrojowi pierwotną kolorystykę zakłóconą z powodu przemalowywań na boazeriach i pociemniałych, pożółkłych werniksów pokrywających oryginalne malowidła. Założeniem był powrót do wyglądu z czasów króla Augusta II. Z boazerii usunięto przemalowania zmieniające i zubażające ich oryginalną kolorystykę oraz formę dekoracji malarskiej. Ostatecznie boazeria, malowidła i złocenia odzyskały żywy kolor i pierwotne wartości estetyczne i dekoracyjne, a całe wnętrze – dawną harmonię barw.

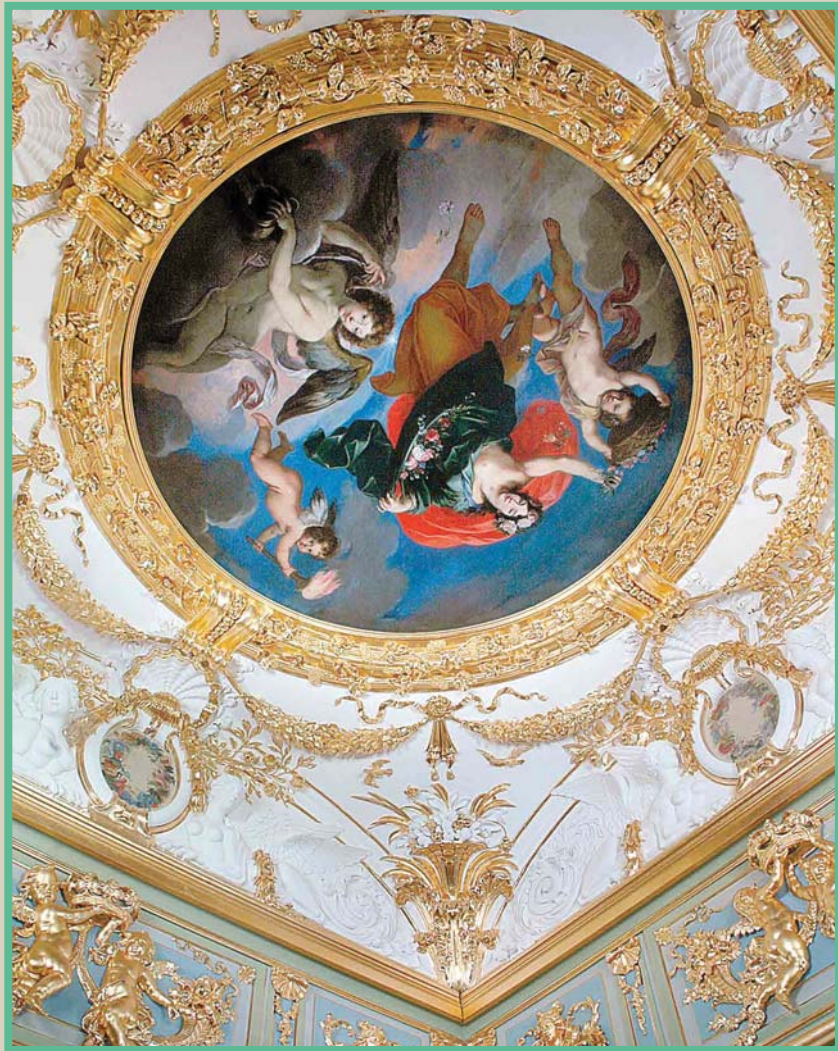
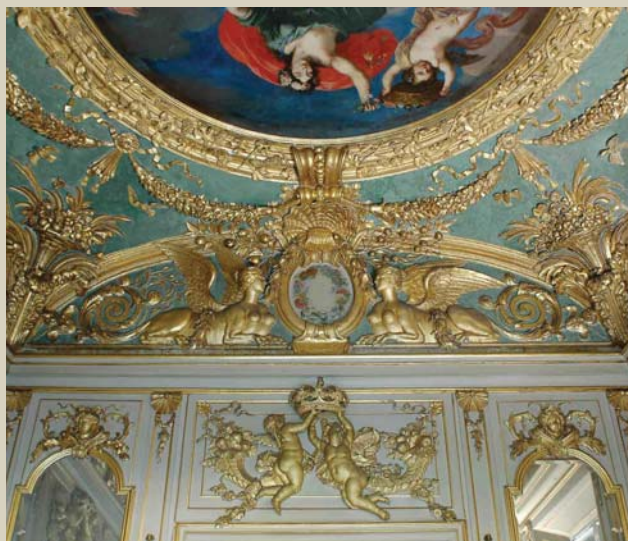
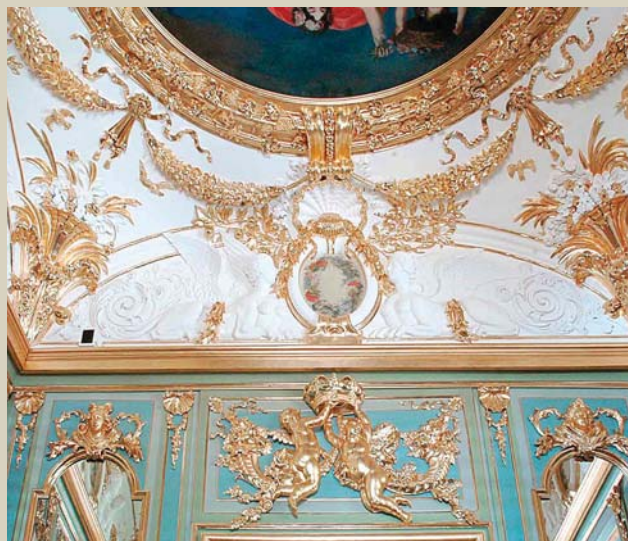
Przez wieki sztukaterie pokryto warstwami zaprawy i pozłoty, które mocno zmieniły odbiór dekoracji. Celem podjętej w 2005 roku konserwacji było przywrócenie świetności wystroju z czasów Augusta II oraz odnowienie bezcennego plafonu.

Przeprowadzono prace przy sztukatorskich dekoracjach sufitu i ścian, które pozwoliły odkryć ich dawną kolorystykę – w przeważającej części białą, jedynie miejscami złoconą.

Wykonano konserwację i restaurację drewnianej boazerii, plafonu oraz kominka. Gabinet Zwierciadlany odzyskał swój niezwykle urok.

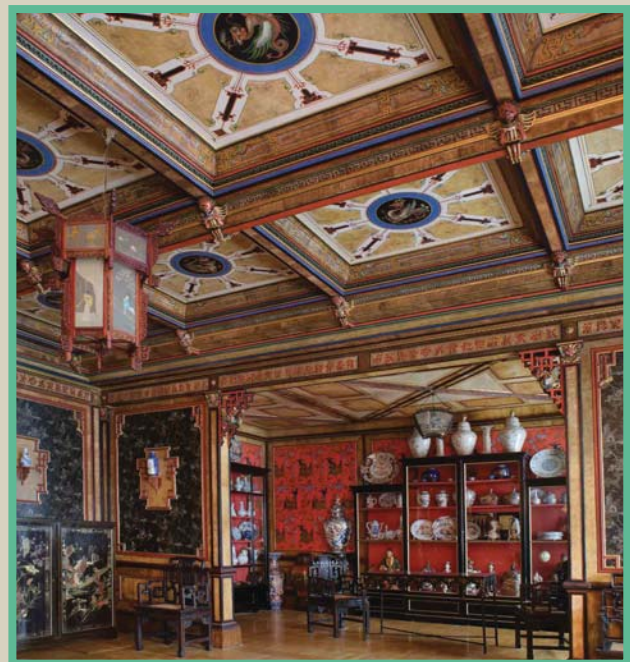
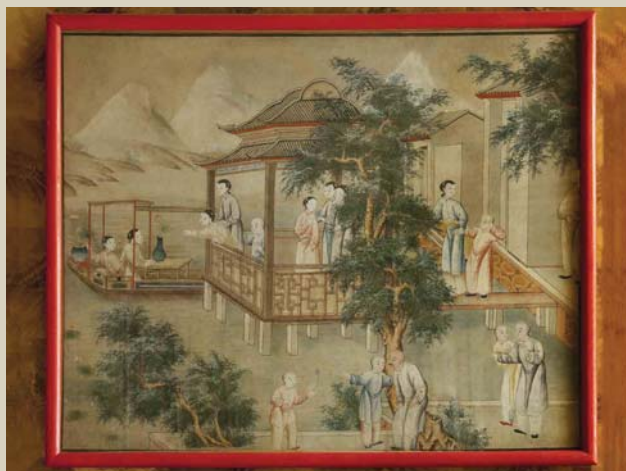
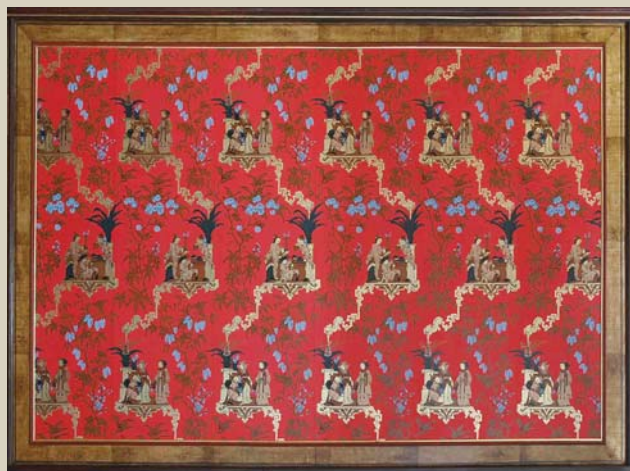
Ułożone w amfiladzie **Pokoje Chińskie** i **Mysłiwskie** mieszczą się na piętrze południowego skrzydła pałacu wilanowskiego. Ich wystrój powstał na przełomie XIX i XX wieku. Ściany pokryto mazerowaniem, czyli malarską imitacją okładziny drewnianej, która tworzy iluzoryczny efekt ram i stanowi oprawę dla barwnych tapet. Celem prac konserwatorskich prowadzonych w latach 2005–2007 było wzmocnienie konstrukcji pomieszczeń oraz przywrócenie historycznych warstw dekoracji, których zachowane fragmenty zadziwiały jakością wiernej imitacji naturalnych struktur drewna.

Ściany Pokoi Myśliwskich zdobi mazerunek – malarska imitacja drewna. W 2005 roku stan pomieszczeń był alarmujący. Uszkodzenia dachu i wysoki poziom wilgotności spowodowały deformacje dużych powierzchni dekoracji. Wykonano skomplikowane zabiegi techniczne, m.in. impregnację i wzmocnienie tynku, wyprostowano zdeformowane powierzchnie. Konserwacja trwała długo, liczne warstwy farby nakładano w odstępach czasu, aby oddać iluzjonistyczny charakter olejnej malatury. Efekt jest zachwycający.

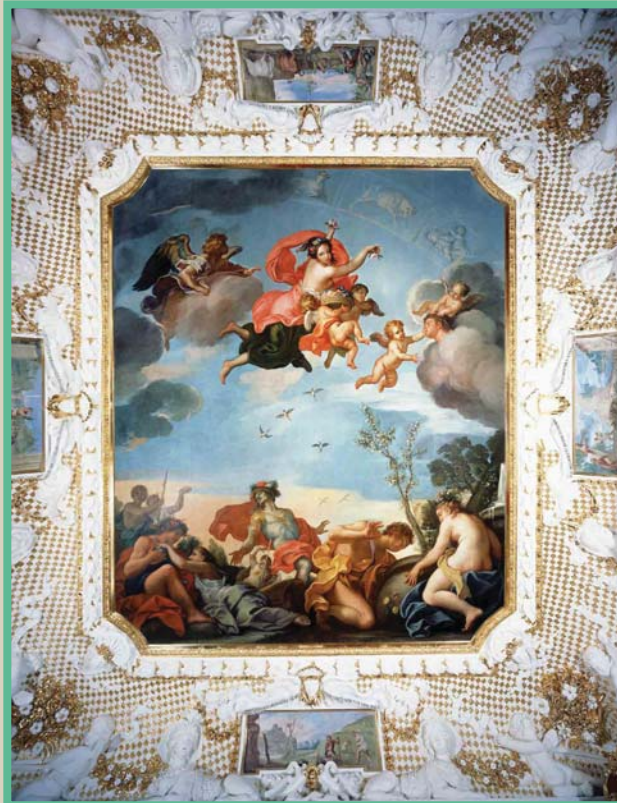
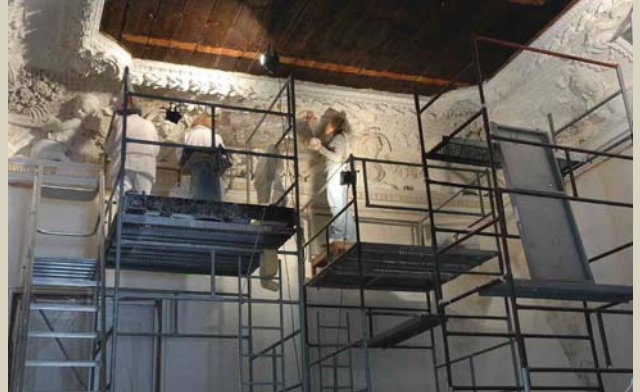
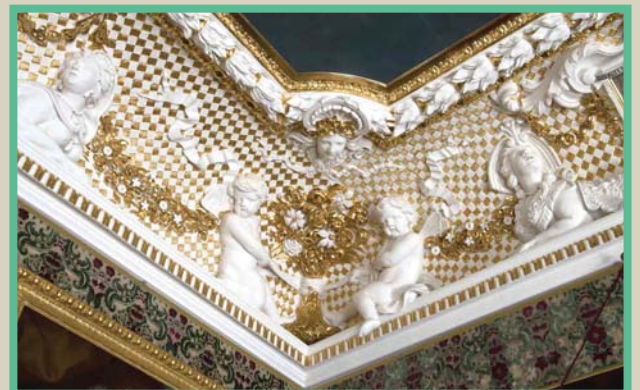
Sypialnia Królowej to jedno z najstarszych pomieszczeń pałacu. Powstało za czasów Sobieskich, potem zostało gruntownie przebudowane w latach 20. XVIII wieku.

Starzenie się materiałów, zły stan zadaszania oraz brak stabilnych warunków klimatycznych spowodowały jego degradację. Pilnej interwencji wymagało cenne XVII-wieczne malowidło plafonowe z alegorią Wiosny, zwieszające się z sufitu. Alarmujący był także stan pochodzących z 1. poł. XVIII wieku welurów na ścianach oraz łuszczących się sztukaterii pokrytych wieloma warstwami przemałowań. Działania konserwatorów miały na celu powstrzymanie czynników niszczących oraz przywrócenie spójności estetycznej pomieszczenia.

Dzisiaj Sypialnia znów oświetla barokowym blaskiem.

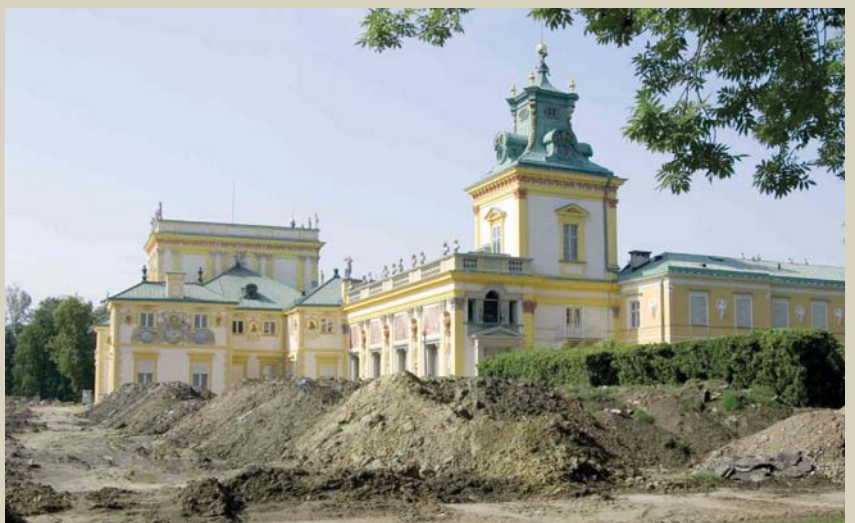
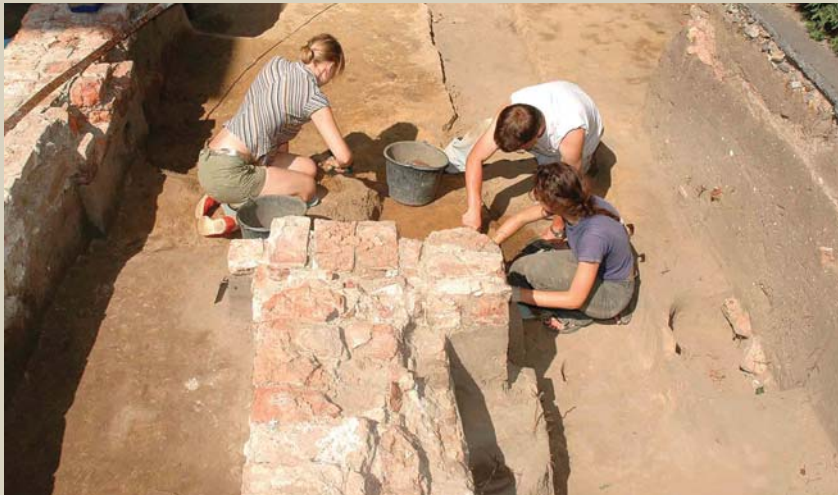
W trakcie badań odkryto ceglane piwnice Domu Podstarościego i Domu Ogrodnika, funkcjonujące w przestrzeni folwarcznej od schyłku XVII wieku, aż do drugiej ćwierci XVIII wieku. Natrafiono także na ślady gołębnika, którego konstrukcję rozebrano w tym samym czasie, odkryto obecność grządek ogrodowych z przełomu XVII i XVIII wieku. Wyniki tych badań stały się podstawą dla rekonstrukcji rozplanowania przestrzennego zabudowy dawnego folwarku. Jest ono zbliżone z przedstawieniami ikonograficznymi i z treścią dokumentów historycznych.

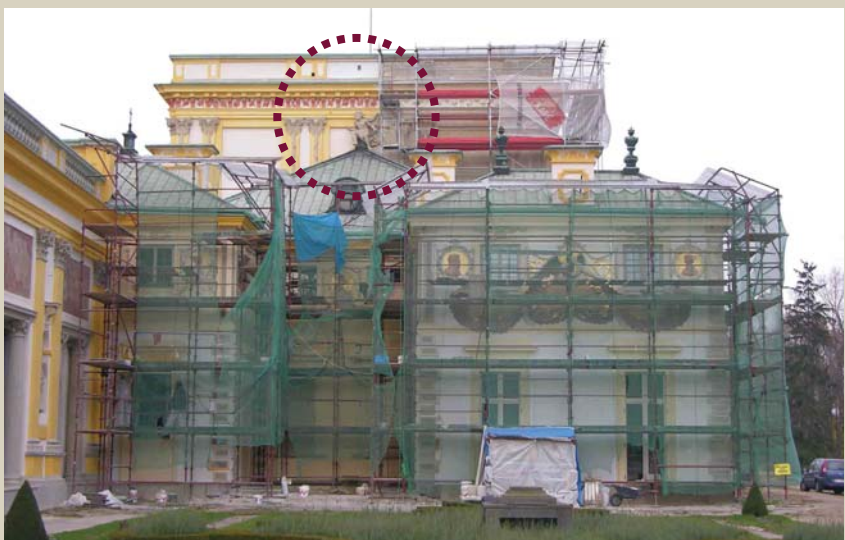
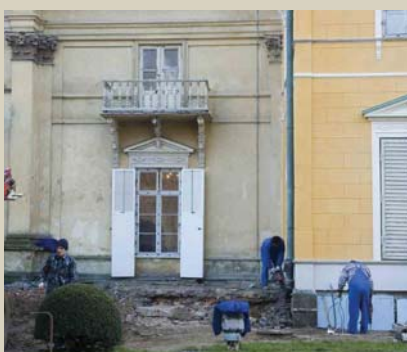
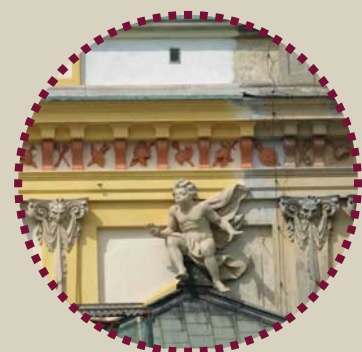
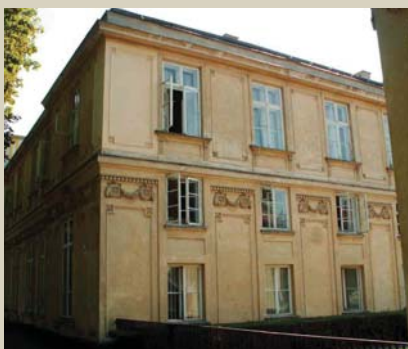
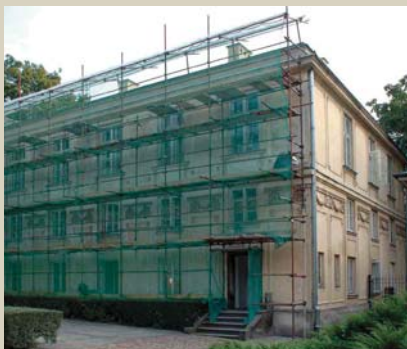
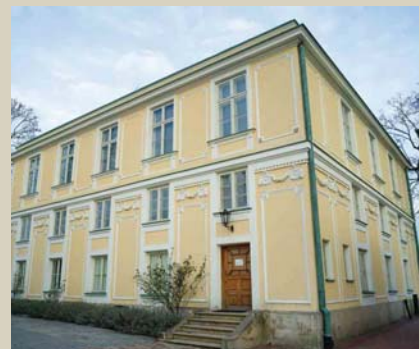
Restauracja elewacji

Barokowe elewacje Pałacu w Wilanowie, datowane na XVII i początek XVIII wieku, z czasem podlegały stopniowej destrukcji i erozji w wyniku szkodliwego oddziaływania czynników atmosferycznych i cywilizacyjnych. W początku XX wieku wymagały pilnej restauracji.

Program prac prowadzonych w latach 2007–2008 przez Międzyuczelniany Instytut Konserwacji i Restauracji Dzieł Sztuki obejmował część elewacji Pałacu od strony ogrodów oraz elewację Łazienki Lubomirskiej, tzw. Markoniówki. Odrestaurowanie elewacji przywróciło blask dawnej rezydencji króla Jana III, odsłaniając jej żywe barwy, dekoracje rzeźbiarskie i malowidła ścienne wykonane w technice al-fresco.

W ramach projektu odrestaurowano łącznie 9993 m² powierzchni zabytkowych i utworzono 35 kopii zabytkowych rzeźb pochodzących z fasady pałacu, w tym szczególnie cenną kompozycję rzeźbiarską z attyki belwederu.

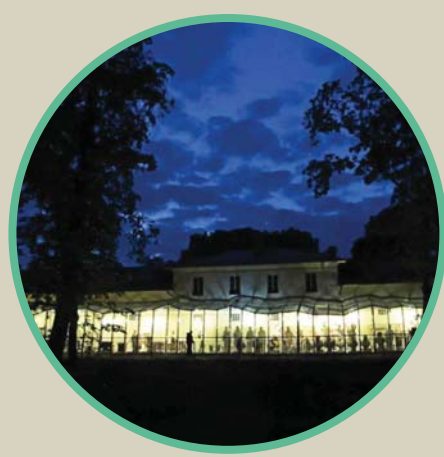
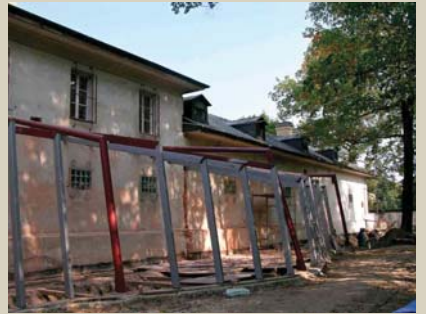
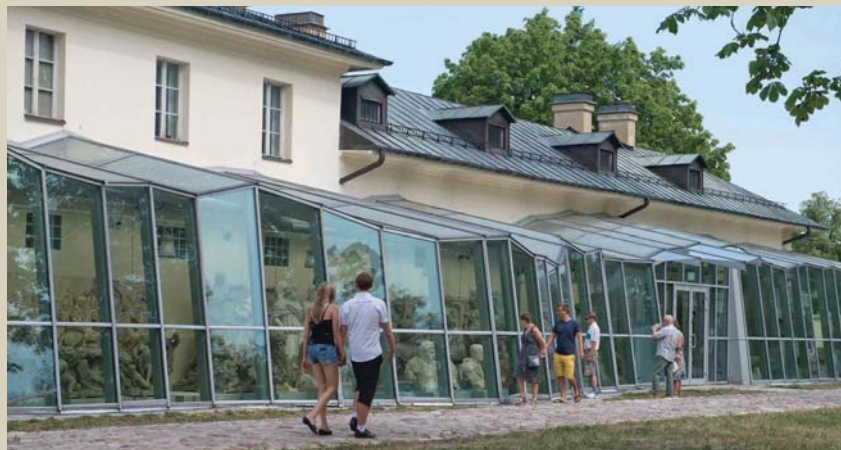
Wybudowanie pawilonu dla stałej ekspozycji
i ochrony rzeźb attykowych

Ukończony w grudniu 2010 roku budynek zlokalizowany jest wzdłuż południowej ściany dawnej stajni królewskiej. Od strony północnej graniczy z aleją parkową, prowadzącą od bramy w pobliżu Muzeum Plakatu do pięknego ogrodu różanego i dalej w głąb zabytkowego, pełnego starych drzew parku wilanowskiego.

Forma pawilonu stanowi daleką reminiscencję namiotu. Ten niewielki, o powierzchni 317 m² obiekt, zaprojektowany został w oparciu o założenia minimalistyczne. Spotykają się w nim amorficzna forma szklana oraz prosta płaska posadzka ekspozycyjna. Ważną przestrzenną właściwością wybudowanego pawilonu jest jego całkowite wpisanie w istniejącą szatę roślinną pobliskiego parku.

W pawilonie umieszczono liczne oryginalne rzeźby i kompozycje rzeźbiarskie, w tym m.in. cztery bezcenne XVII-wieczne rzeźby attykowe, przedstawiające muzy znane z mitologii greckiej: Klio (poezja epicka), Erato (historia), Euterpe (poezja miłosna) i Kaliope (poezja liryczna). Wykonane z piaskowca gotlandzkiego, datowane na 1687 r. rzeźby najprawdopodobniej zostały sprowadzone z Amsterdamu jeszcze za życia króla Jana III Sobieskiego. Po ponad 300 latach ekspozycji w attyce belwederu pałacu wilanowskiego uległy rozległej destrukcji powierzchniowej, prawie w 50%.

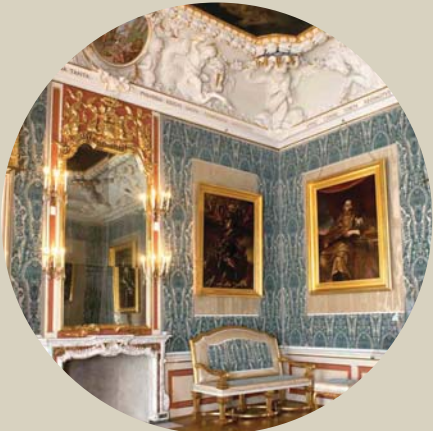
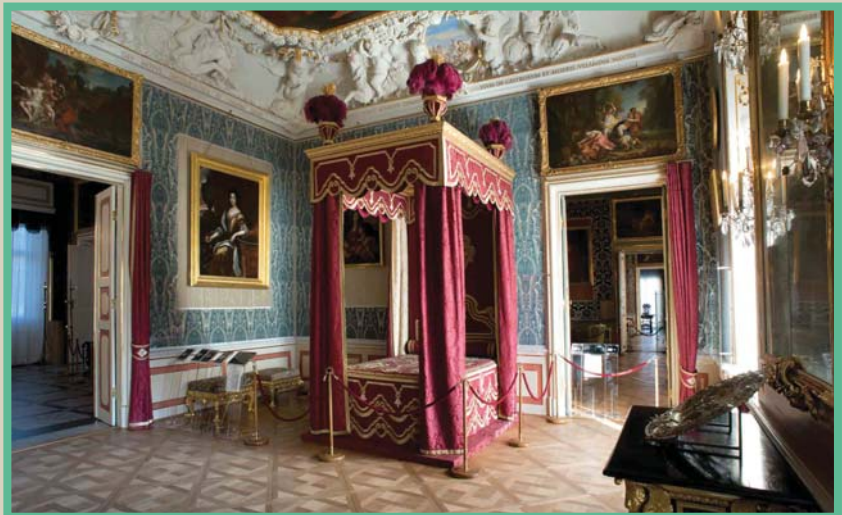
Sypialnia Króla

W Sypialni Króla poddano konserwacji wspaniałe XVII-wieczne plafony z alegorią lata, namalowane przez nadwornego artystę Jana Siemiginowskiego, a także bogato rzeźbione sztukaterie na fasadach i umieszczone pomiędzy nimi cztery malowidła ze scenami z życia wieśniaków, inspirowanymi Georgikami Wergiliusza. Na ścianach umieszczono jedwabne obicia w kolorze błamantowym, zrekonstruowane we francuskich i włoskich warsztatach w oparciu o oryginalne fragmenty z początku XVIII wieku. W pomieszczeniu znalazło się królewskie łóżce paradne, zrekonstruowane na podstawie ikonografii.

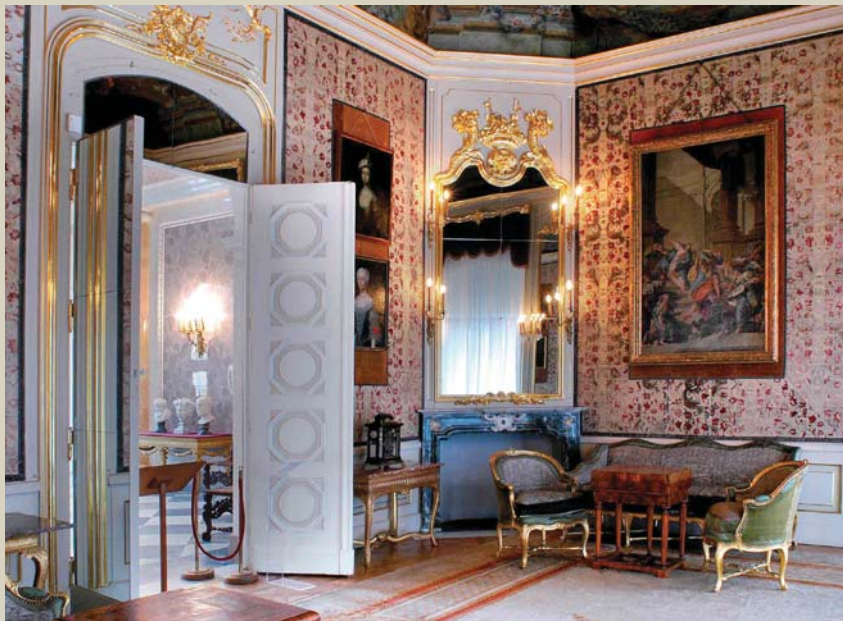
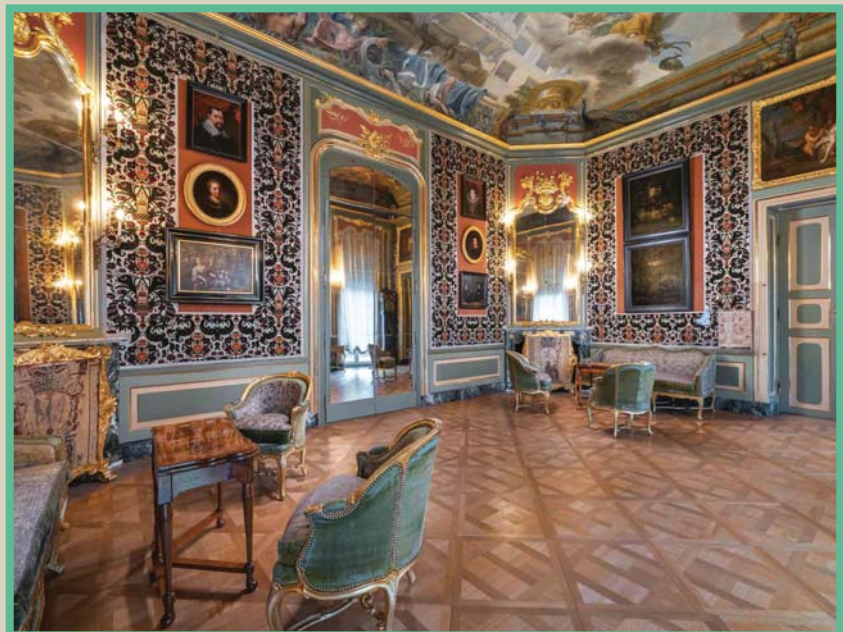
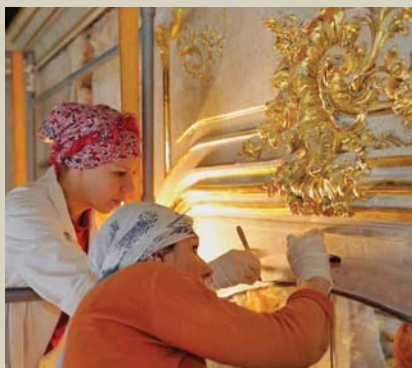
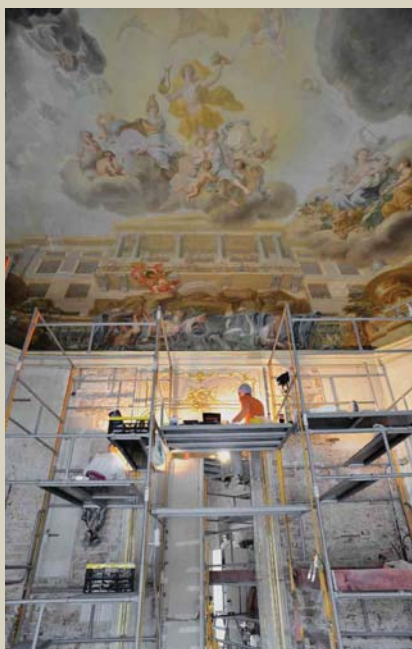
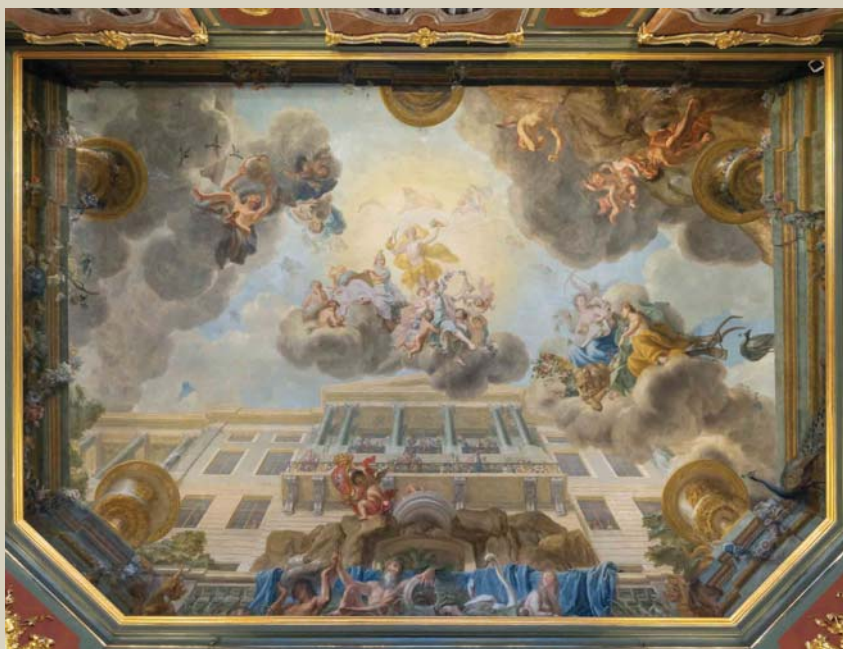
W trakcie realizacji projektu w pomieszczeniu wykonano badania mikrobiologiczne, poddano konserwacji wspianiałe malowidło na suficie, a także boazerie i rzeźbione obramienia otworów i luster.

W efekcie prac restauratorsko-konserwatorskich Gabinet Holenderski odzyskał dawną świetność, został wyposażony w oryginalne meble z epoki i cenne obrazy, dzięki czemu jest dziś jednym z najpiękniejszych wnętrz udostępnianych publiczności w pałacu wilanowskim.

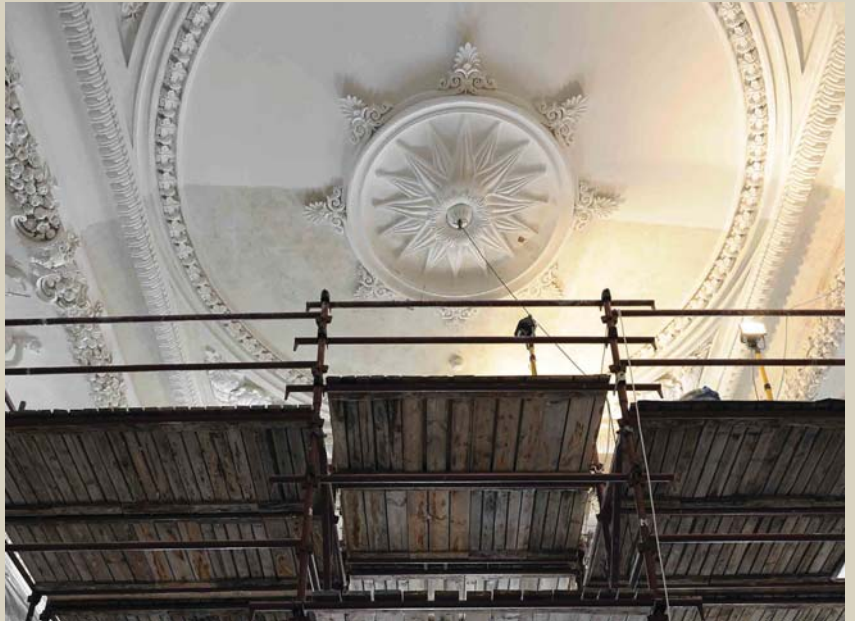
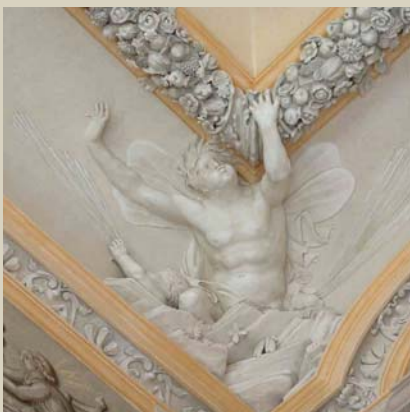
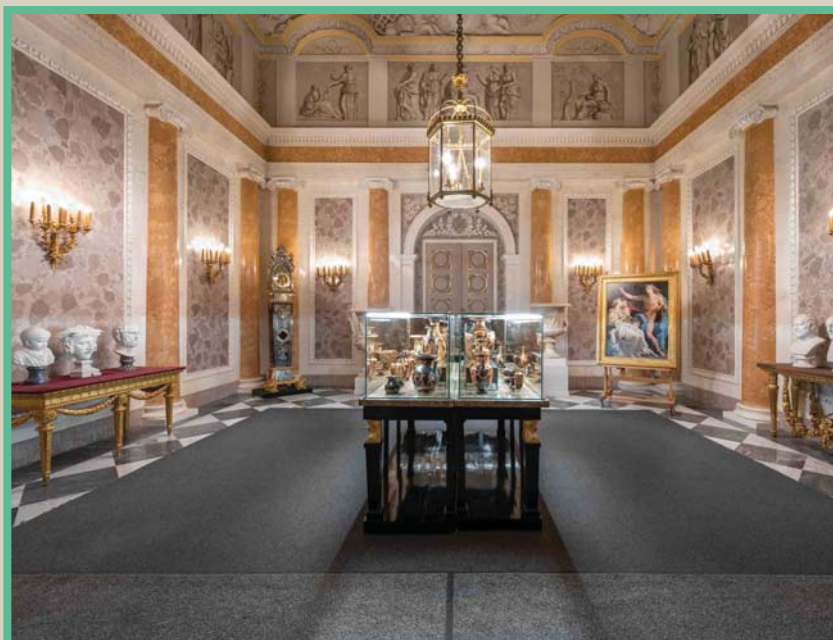
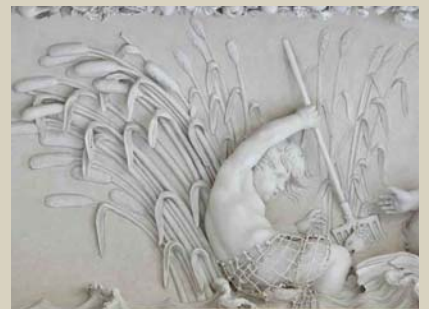
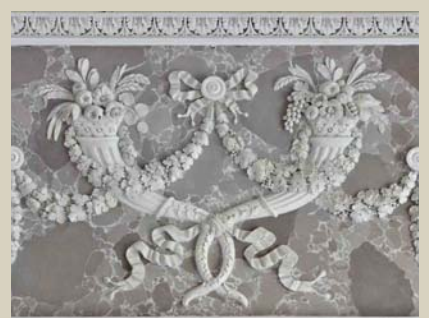
Wielka Sien

Ściany centralnie ułożonej Wielkiej Sieni kryją zapis długiej historii. Tu zachowały się ślady licznych przebudów i zmian aranżacji – rozłożonej w czasie rozbudowy pałacu prowadzonej przez kolejnych właścicieli. Dzięki gruntownym badaniom konserwatorskim prowadzonym w ramach projektu znaleziono potwierdzenie znanych z literatury przekształceń w strukturze budynku.

W trakcie prac konserwatorskich odsłonięte zostały fragmenty architektoniczne i dekoracyjne dawnego wystroju Sieni, służącej niegdyś jako pomieszczenie recepcyjne. Odkryto również fragmenty kolumnady, która pod koniec XVII wieku otaczała znajdujący się tu pomnik konny Jana III. Pod obecnie widocznym fryzmem figuralnym (malowidła na płótnie) kryją się reprezentujące wysoki poziom artystyczny fragmenty ściennej dekoracji z XVIII wieku, ale szczytkowy stan malowideł nie pozwala na ich wyeksponowanie.

Podczas renowacji stolarki drzwiowej pomiędzy Wielką Sienią a Gabinetem Holenderskim odkryto, że drzwi te wcześniej były zamontowane na przeciwległej ścianie. Odsłonięcie barwnych fragmentów sztukaterii i szczytkowo zachowanych XVII-wiecznych malowideł na ścianie zachodniej postawiło konserwatorów przed trudnym zadaniem: należało zweryfikować dotychczasową aranżację całości wystroju Wielkiej Sieni. Największym wyzwaniem była jednak konieczność połączenia elementów z różnych epok w harmonijną całość, która przez kolejne lata będzie cieszyła oczy zwiedzających królewski pałac.

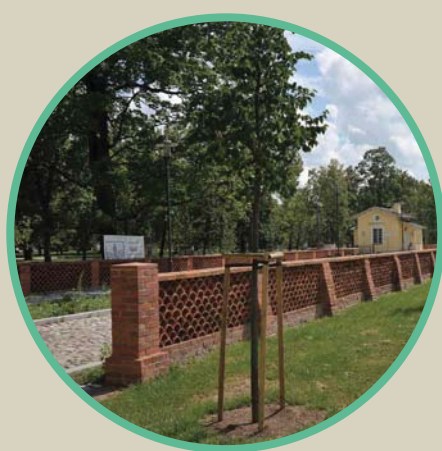
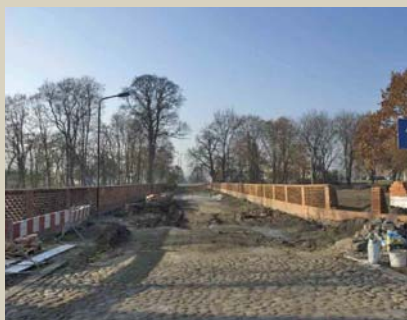
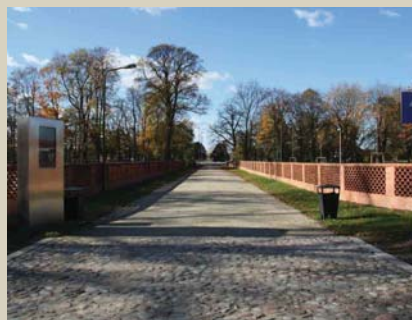
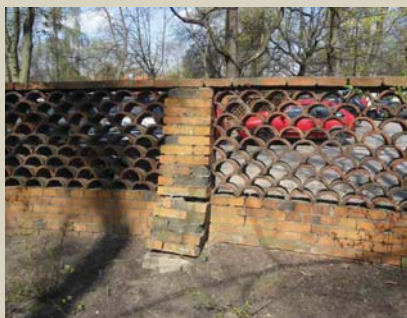
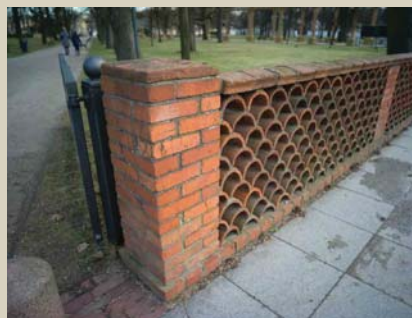
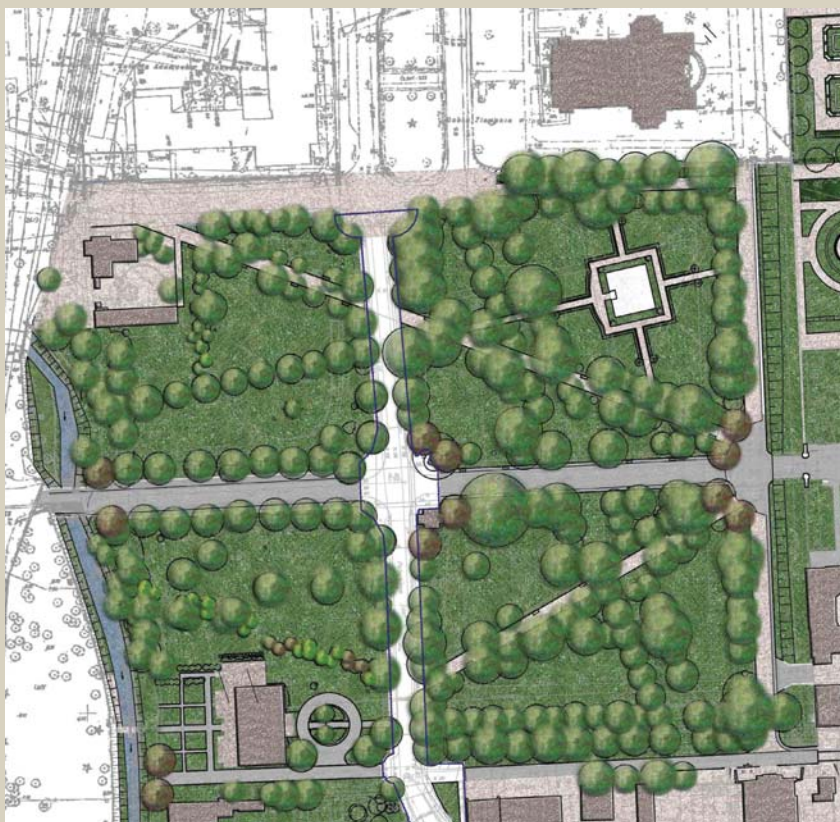
REWALORYZACJA I ADAPTACJA PRZEDPOLA PAŁACU W WILANOWIE

Od początku kształtowania siedziby królewskiej w Wilanowie przywiązywano dużą wagę do wyglądu otoczenia rezydencji. W kolejnych etapach rozbudowy dążono do zachowania głównej zasady kompozycyjnej barokowego założenia, polegającej na obecności osi symetrii. Zgodnie z założeniami sztuki baroku biegła ona od bramy wjazdowej aż do mostu na jeziorze, a dalej drogą do Zawad. Przedłużeniem osi w kierunku zachodnim był kanał wodny biegnący prosto aż do skarpy mokotowskiej. W XVIII wieku utworzono trójpromienny pęk alei schodzący się przy głównej bramie pałacowej oraz wielorzędowe szpalery lipowe. W 1836 roku na przedpolu powstało Mauzoleum Potockich projektu Henryka Marconiego, a w połowie XIX wieku wybudowano most przy bramie pałacowej według projektu Franciszka Marii Lanciego.

Celem przeprowadzonej rewitalizacji przedpola było ucytelnienie układu kompozycyjnego zieleni, w tym: wydobywanie przebiegu dawnej drogi czerniakowskiej, odtworzenie pierwotnego charakteru terenu otaczającego rezydencję oraz dostosowanie go do potrzeb współczesnego ruchu turystycznego i przyjęcia wciąż rosnącej liczby turystów.

Konieczne okazało się uporządkowanie w tym celu szaty roślinnej, polegające na usunięciu samosiewów, które zatępiły rysunek kompozycyjny, i wykonaniu nowych nasadzeń drzew i krzewów. Posadzono zgodnie z projektem 90 drzew oraz 600 krzewów. Młode drzewa podkreśliły osie kompozycyjne i zastąpiły częściowo stare i chore osobniki.

W ramach rewitalizacji wykonano prace remontowo-konserwatorskie przy moście przed bramą główną, przy kapliczce z figurą Madonny oraz przeprowadzono gruntowne prace przy ceramicznym ogrodzeniu z 2. poł. XIX wieku, zaprojektowanym przez Henryka Marconiego. Ważnym elementem rewitalizacji była zamiana asfaltowych alejek na nawierzchnie zwirowe w technologii HanseGrand oraz wymiana obiektów małej architektury ogrodowej, takich jak ławki, latarnie i kosze na śmieci.

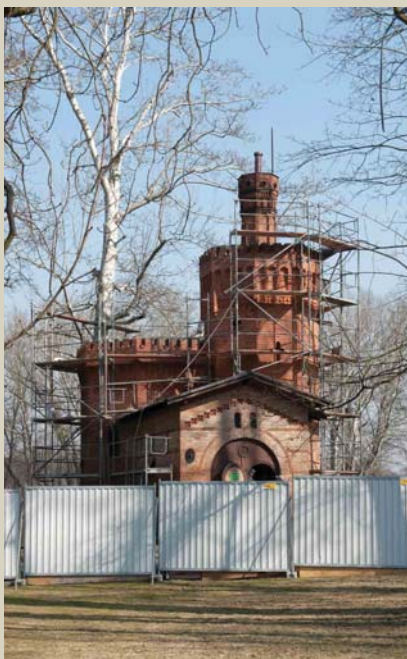
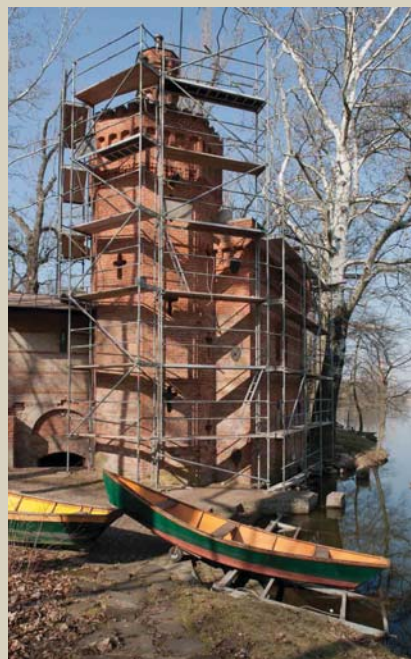
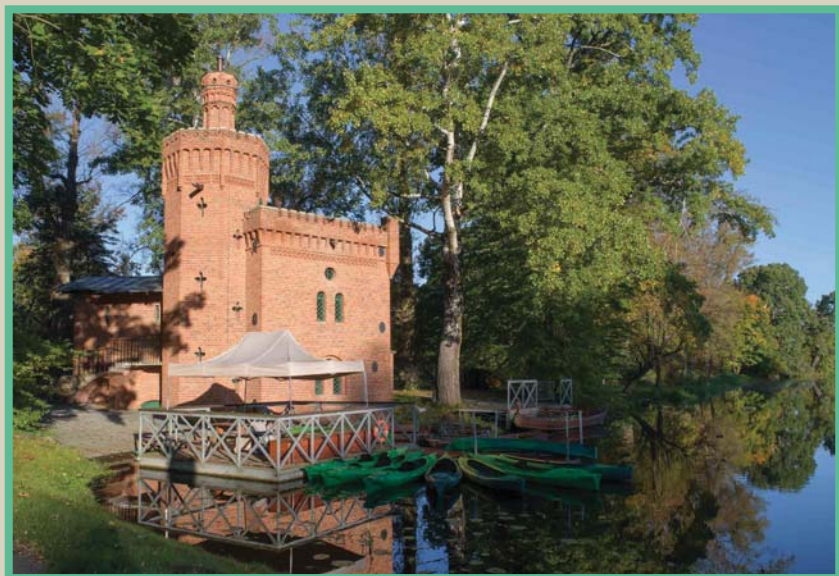
Pseudogotycki budynek Pompowni położony jest nad brzegiem Jeziora Wilanowskiego u styku XVII-wiecznego barokowego ogrodu geometrycznego i XIX-wiecznego angielskiego parku krajobrazowego. Obiekt powstał w połowie XIX wieku według projektu Henryka Marconiego, jako miejsce poboru wody. Wyprowadzona z niego podziemna instalacja wodociągowa zasilała fontanny w różnych częściach wilanowskiego ogrodu.

W związku z bardzo złym stanem technicznym Pompowni konieczne był przeprowadzenie gruntownych prac remontowych i konserwatorskich, a także naprawa linii brzegowej wraz z zagospodarowaniem terenu i budową alejek spacerowych w najbliższym toczniu budowli. Obecnie, dzięki rewaloryzacji, to jedna z głównych atrakcji parku wilanowskiego ze względu na swój wygląd – historyzującą szatę neogotyckiego pseudozameczku – oraz otoczenie przyrodnicze – stary drzewostan, jezioro i widok na rezerwat Morysין. Usytuowana w pobliżu budynku niewielka przystań dla łodzi i gondoli wożących turystów po Jeziorze Wilanowskim dopełnia znaczącej roli tego miejsca w ruchu turystycznym na terenie parku. Wnętrze zostało przystosowane do prowadzenia warsztatów edukacyjnych, zwłaszcza przyrodniczych.

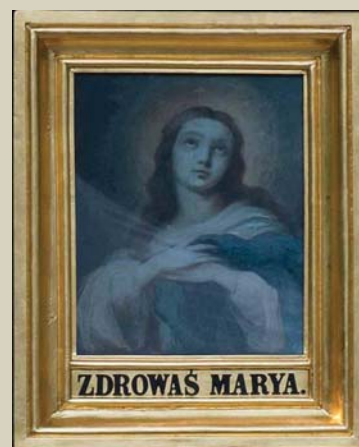
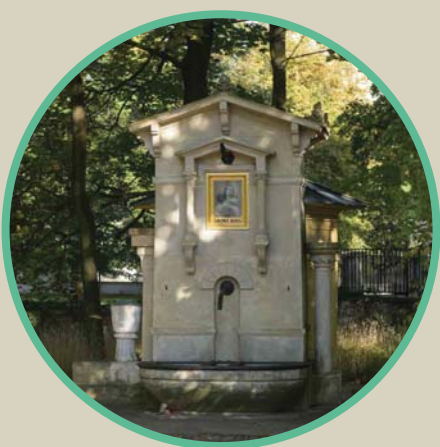
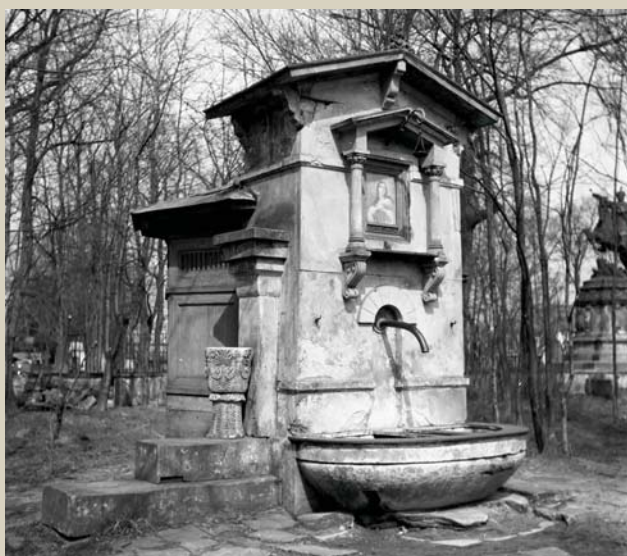
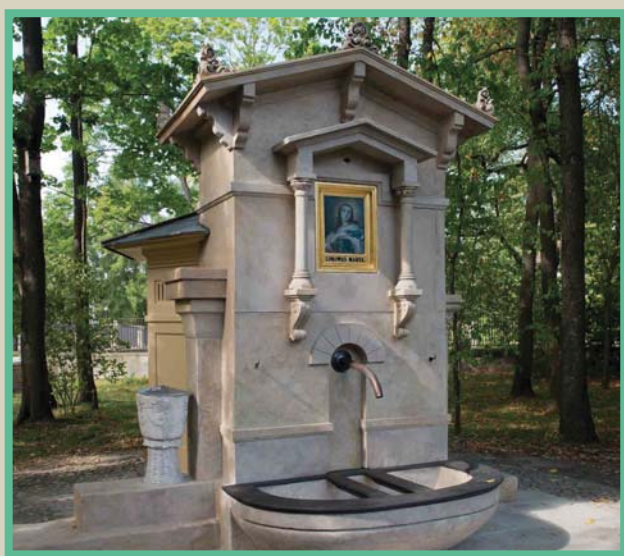
KONSERWACJA STUDNI NA DZIEDZIŃCU PAŁACOWYM

W połowie XIX w. Franciszek Maria Lanci nadał istniejącej na dziedzińcu pałacu studni kształt neorenesansowej kapliczki z namalowanym na blasze przedstawieniem Marii Panny. Zewnętrzne warunki ekspozycji nie sprzyjają konstrukcji studni, z upływem czasu powstają liczne spękania struktury i rośnie zawilgocenie. W trakcie konserwacji poprawiono poszycie blaszanego dachu, elementy drewniane zabezpieczono przeciw grzybom i pleśniam. Powłokę malarską na elementach drewnianych odnowiono, a żeliwne i żelazne elementy pompy oczyszczono i zabezpieczono, podobnie jak elementy kamienne studni. Na froncie umieszczono fotokopię obrazu Marii Panny w złoconej ramie. Oryginał obrazu znajduje się obecnie w magazynie zbiorów muzeum.
