HISTORIA ZMIAN

Muzeum Pałacu Króla Jana III w Wilanowie

2003–2023

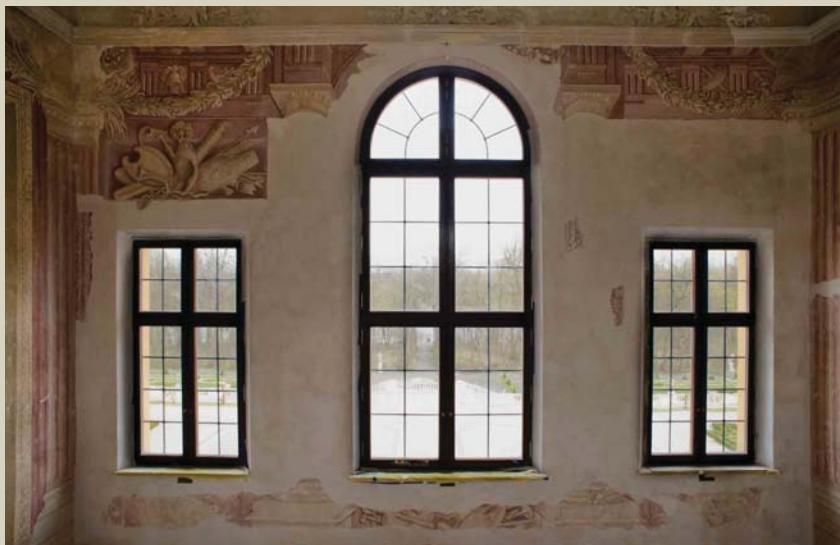
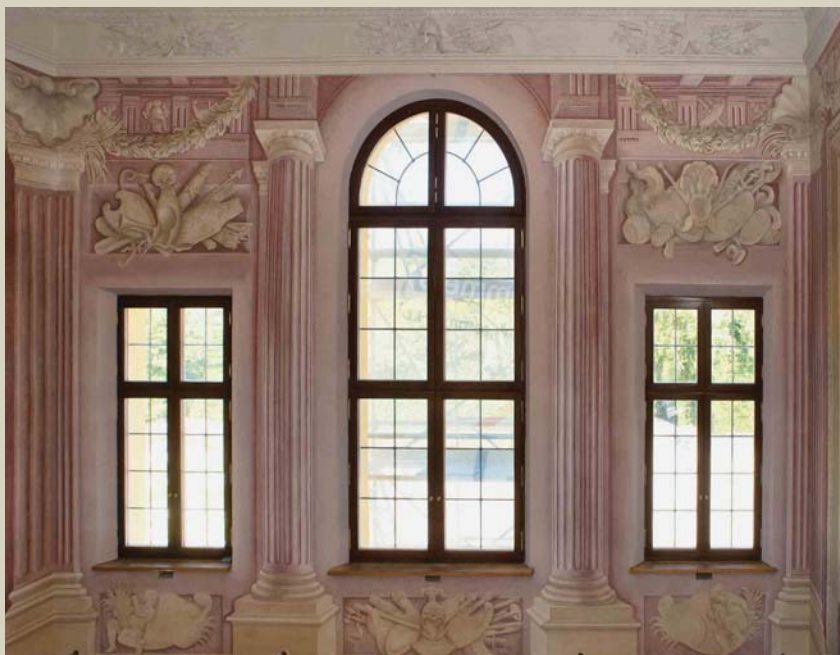
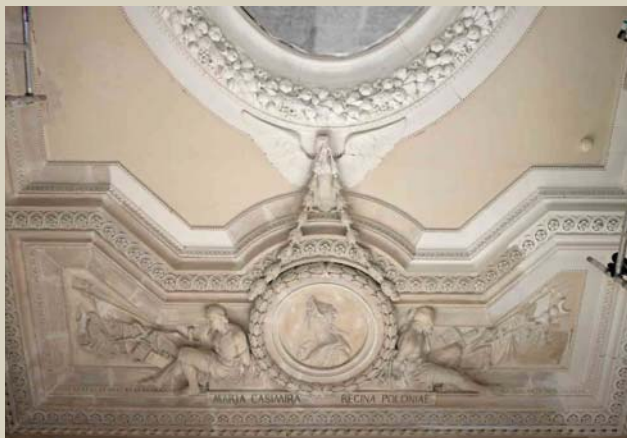
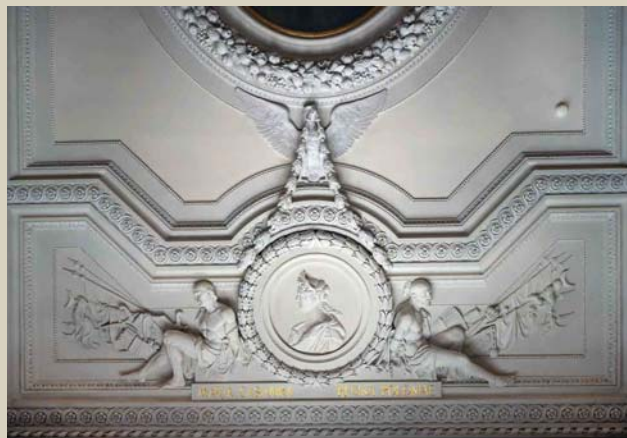
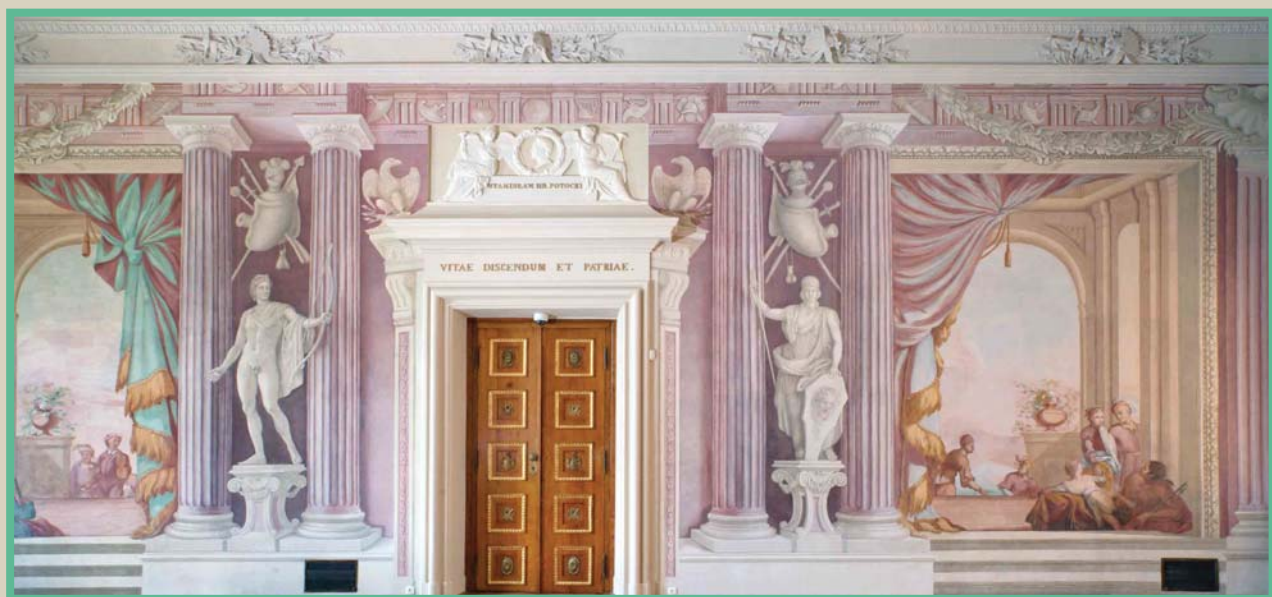
PRACE KONSERWATORSKIE W SALI UCZT

Sala Uczt znajduje się na ostatniej kondygnacji pałacu. Jej sufit i fasety zdobią XIX-wieczne sztukaterie oraz plafon z przedstawieniem Jutrzenki (malowidło olejne na płótnie z 1832 r.). Wszystkie ściany dekorowane są freskami z początku XVIII wieku - scenami figuralnymi wpisanymi w elementy iluzjonistycznej architektury. Podobnie dekorowane są obie prowadzące do Sali Uczt klatki schodowe.

Prace konserwatorskie i restauratorskie rozpoczęto od sporządzenia dokumentacji stanu zabytku oraz badań warstw malarskich i zaprawy. Komisja złożona z wilanowskich specjalistów i konserwatorów-wykonawców podjęła decyzję o usunięciu niektórych partii wcześniejszych uzupełnień i wadliwych rekonstrukcji. Oryginalna dekoracja Sali Uczt, zachowana w ponad 50 proc., stanowi unikatowy na skalę polską przykład XVIII-wiecznej świeckiej dekoracji freskowej, dlatego tak ważne było przywrócenie jej świetności.

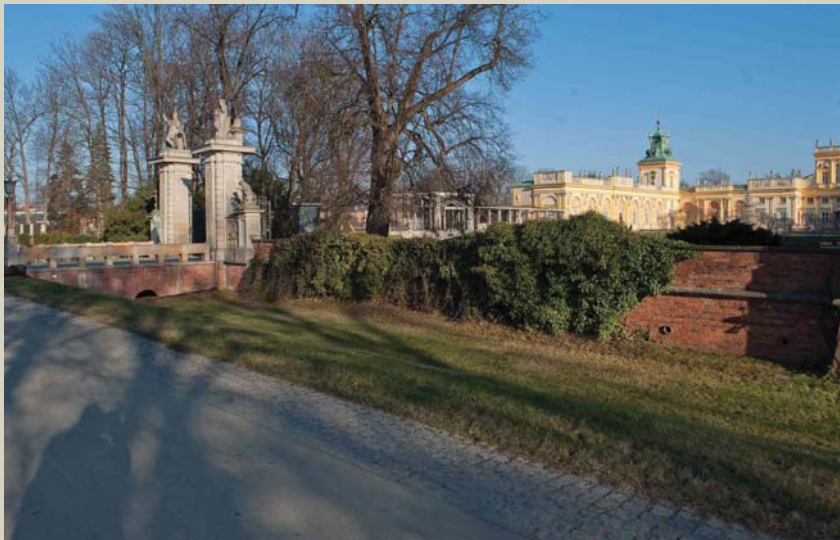
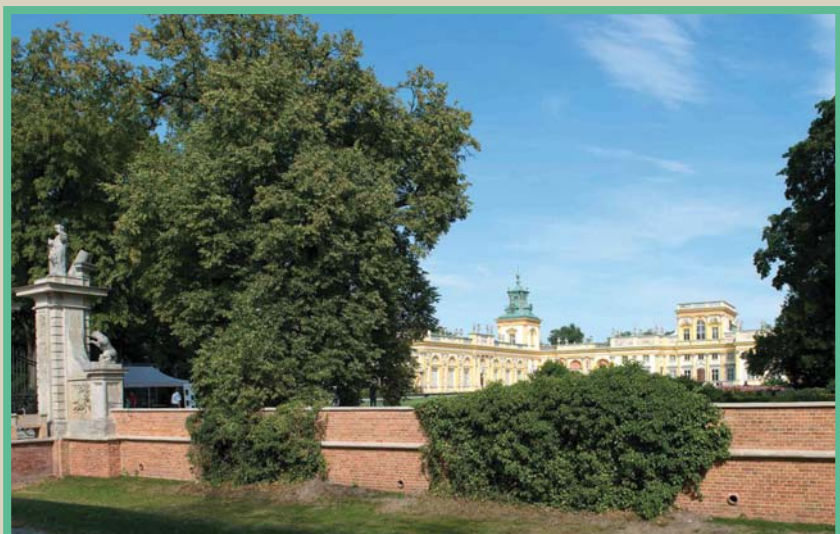
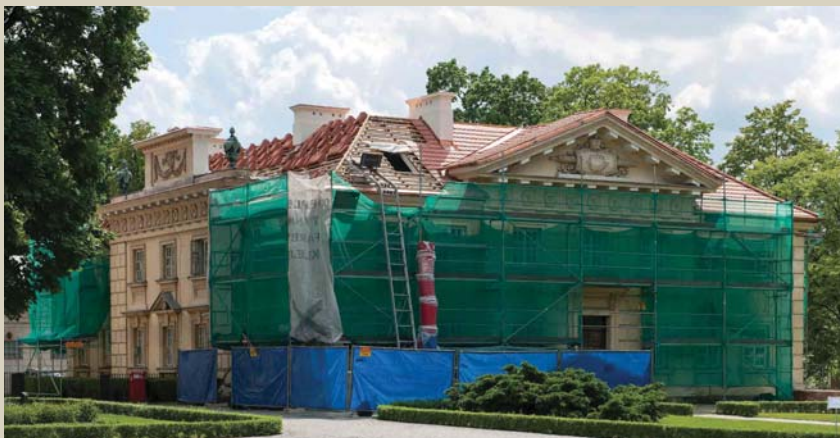
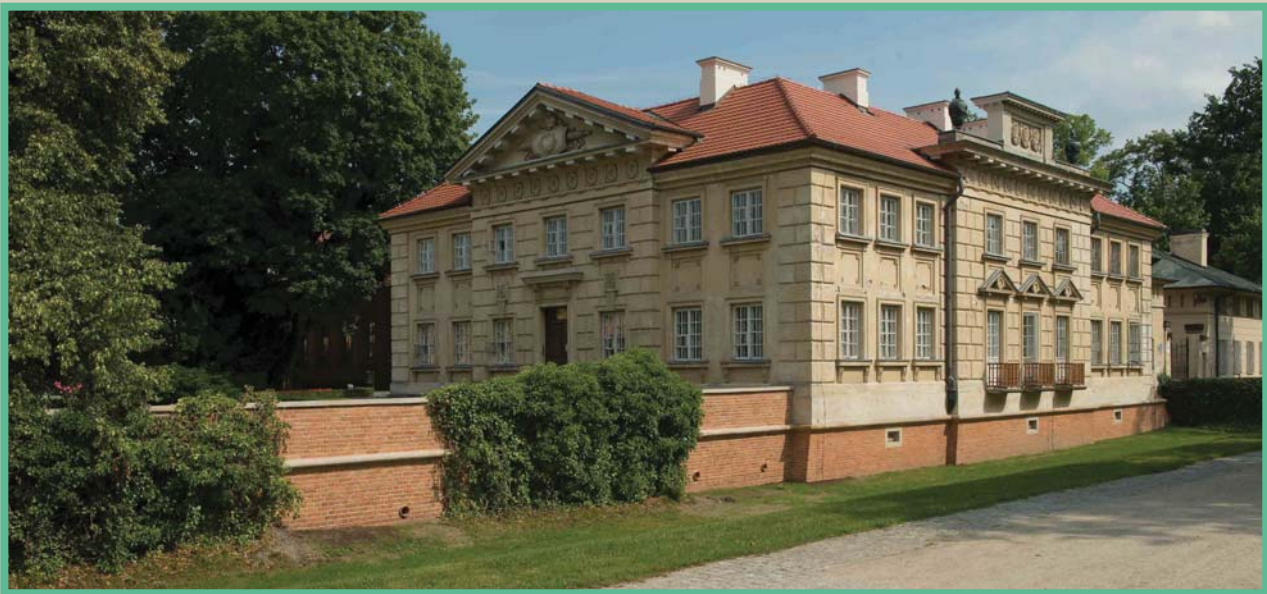
KONSERWACJA MURU OPOROWEGO FOSY OD STRONY PRZEDPOLA

Ceramiczny mur stanowi ścianę oporową w suchej fosie i ogranicza od zachodu północną część ogrodów i dziedzińca pałacu w Wilanowie. Wykonany jest z cegieł połączonych zaprawą, a zdobi go wążek ceglany, tzw. wenecki lub krzyżowy, klasyczny dla murów w XVII wieku. Powierzchnię muru wieńczy nakrywa z piaskowca.

Z powodu negatywnego działania czynników atmosferycznych, nieprawidłowo przeprowadzonych wcześniejszych prac remontowych oraz wrastających pnączy bluszczu konieczne było przeprowadzenie prac konserwatorskich muru. Celem było przede wszystkim zahamowanie procesów niszczących oraz zabezpieczenie obiektu przed działaniem agresywnych czynników atmosferycznych.

W trakcie prac oczyszczono i zabezpieczono powierzchnię muru przed wpływem wilgoci i związków w niej zawartych, uszczelniono nakrywy piaskowcowe, a część z nich odtworzono w surowcu skalnym analogicznym pod względem parametrów technicznych i kolorystycznych. Wzmocniono strukturę muru (cegeli i spoin), usunięto zdeintegrowane i ulegające poważnej korozji cegły.

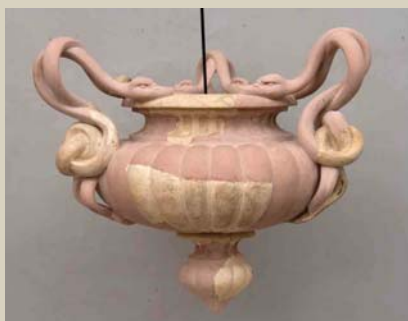
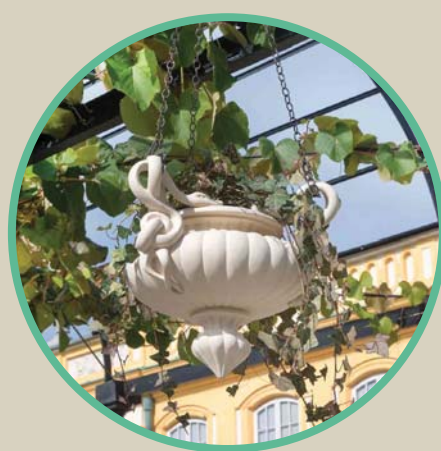
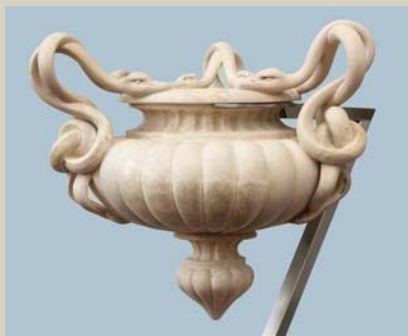
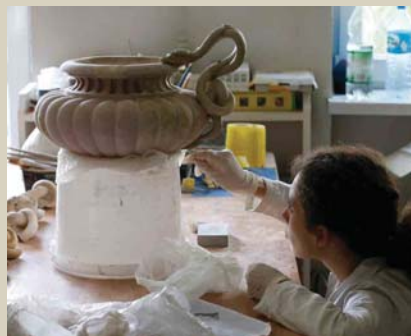
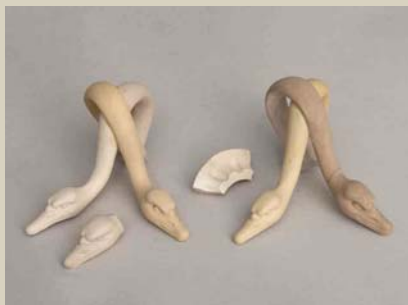
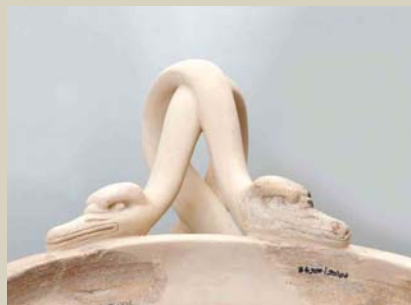
KONSERWACJA I REKONSTRUKCJA ORAZ WYKONANIE KOPII DWÓCH WAZ

Fragmenty dwóch waz wiszących z główkami łąbodzi i węzłami to zabytki archeologiczne pozyskane w trakcie badań wykopaliskowych na terenie historycznej rezydencji królewskiej. Wiadomo, że takie wazy, wykonane w brandenburskich wytwórniach ceramicznych, sprowadził do Wilanowa w połowie XIX wieku August Potocki i że wisiały one na Pergoli Południowej przy Ogrodzie Różanym.

Zachowane elementy waz nie dawały wyobrażenia o wyglądzie całych obiektów. Wśród 68 luźnych fragmentów na pewno można było wyróżnić brzusce dwóch naczyń oraz niedopasowane do nich dwie główki łąbodzi, supły zdobionych uchwyty oraz części dwóch zwieńczeń.

Konserwatorzy podjęli wyzwanie i zrekonstruowali wazy w oparciu o zachowane elementy i archiwalne materiały ikonograficzne. Po zakończonych pracach wazy zostały wyeksponowane na specjalnie przygotowanych postumentach – ze względu na delikatność zrekonstruowanych uchwyty – w Pawilonie Rzeźby, którego szklane elewacje umożliwiają podziwianie kolekcji oryginalnych posągów i detali architektonicznych. Natomiast stworzone na ich podstawie ceramiczne kopie waz zawisły tam, gdzie pierwotnie znajdowały się oryginały – na Pergoli Południowej w Ogrodzie Różanym, stanowiąc atrakcję dla wszystkich gości muzeum.

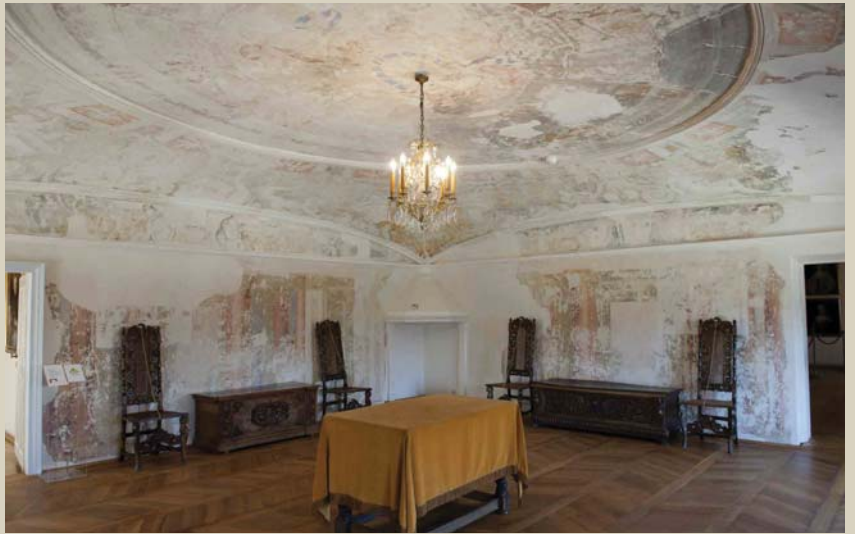
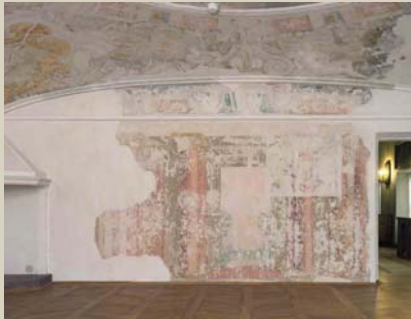
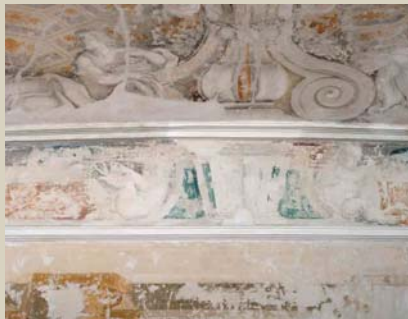
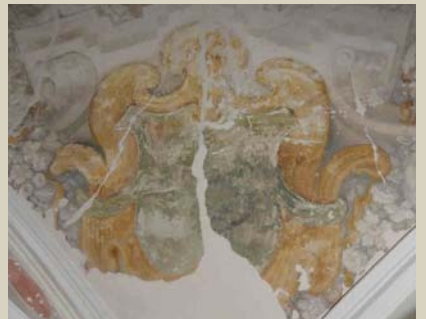
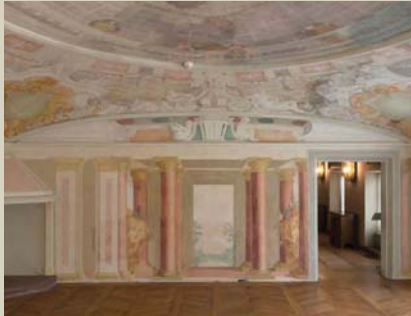
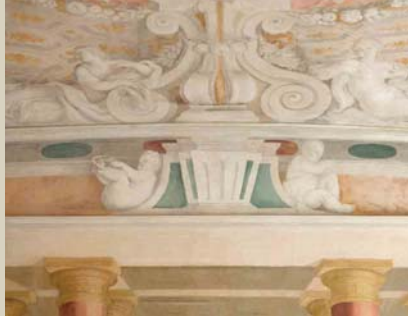
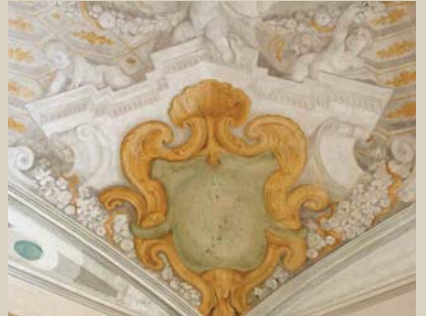
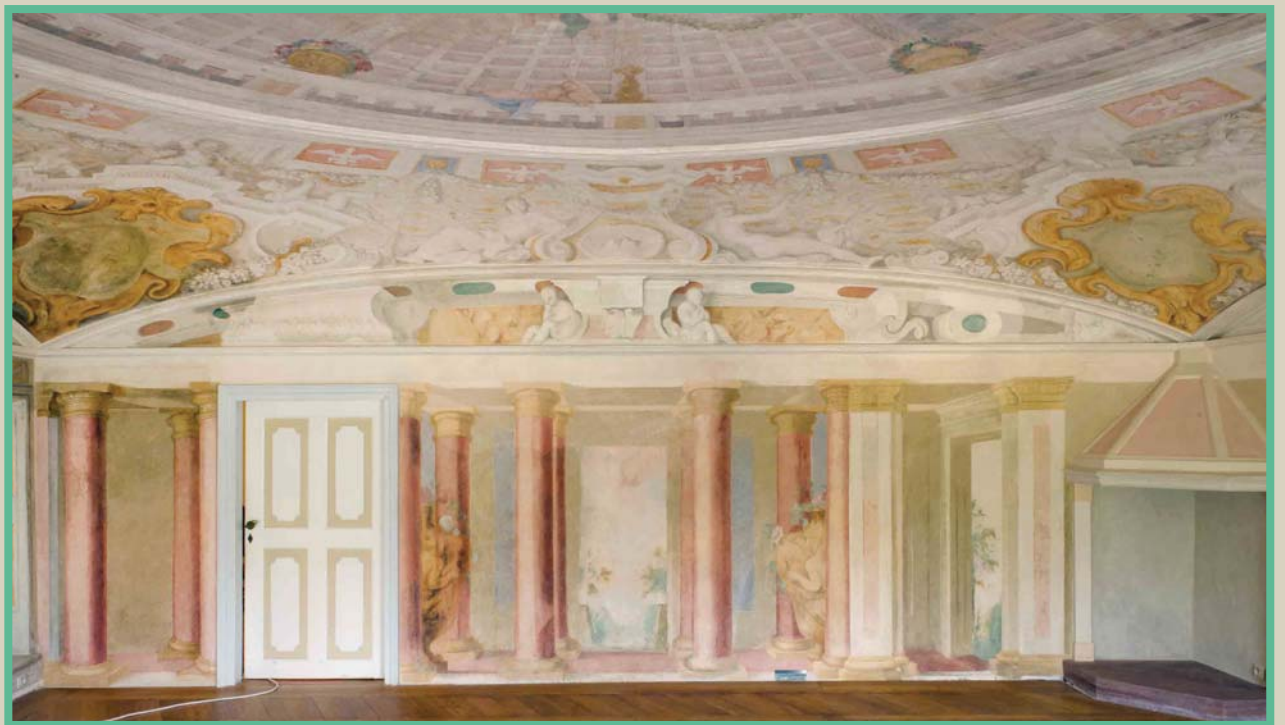
PRACE KONSERWATORSKO- RESTAURATORSKIE W POKOJU CICHYM

Pokój Cichy to pomieszczenie na piętrze pałacu wilanowskiego, znajdujące się bezpośrednio nad Sypialnią Króla. Ściany i sklepienie tego niskiego wnętrza pokrywają iluzjonistyczne malowidła freskowe z XVII wieku, przypisywane Jerzemu Siemiginowskiemu. Freski te wymagały gruntownej konserwacji i restauracji.

Dzięki powołanemu przez Ministerstwo Kultury i Dziedzictwa Narodowego programowi Generalnego Konserwatora Zabytków „Rewitalizacja obiektów i konserwacja kolekcji Muzeów Rezydencji Królewskich” możliwy był pierwszy etap prac konserwatorsko-restauratorskich przy polichromiach w Pokoju Cichym. Malowidła oczyszczone z licznych retuszy, przemalowane i rekonstrukcji ukazały pełnię zniszczeń, którym uległy na przestrzeni wieków. Konserwatorzy uzupełnili spodnią warstwę zaprawy wapienno-piaskowej, scalając jej kolor z otaczającymi ją polichromiami. Po tym etapie prac we wnętrzu pozostały jedynie fragmenty pierwotnych fresków z czasów króla Jana III. Kolejne finansowanie pozwoliło na wykonanie barwnych rekonstrukcji brakujących fragmentów iluzjonistycznych malowideł na ścianach i plafonie.

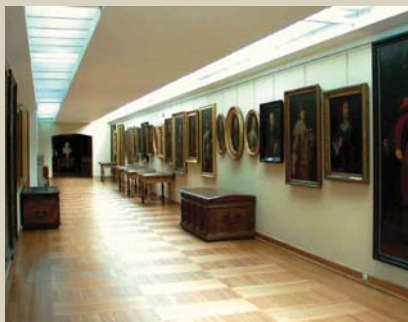
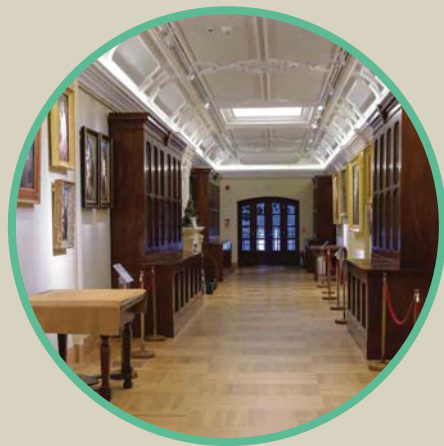
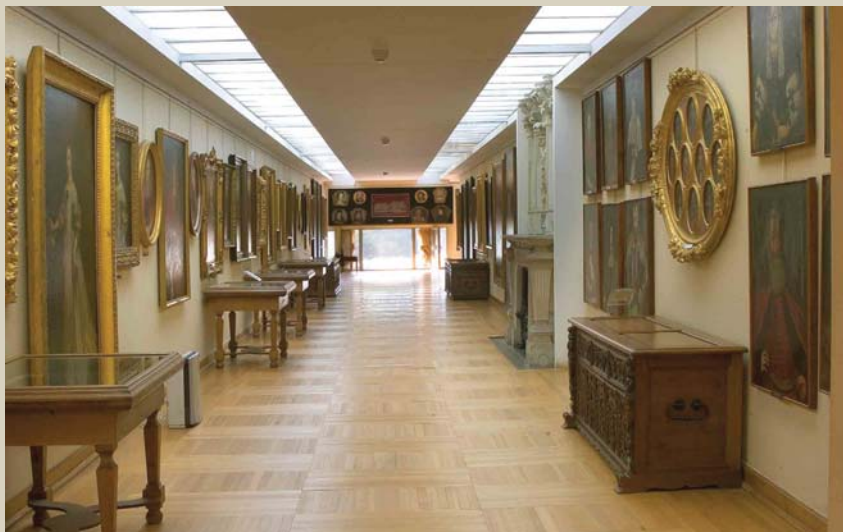
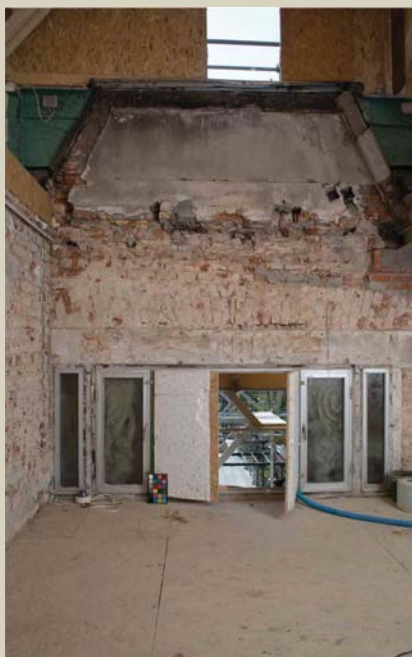
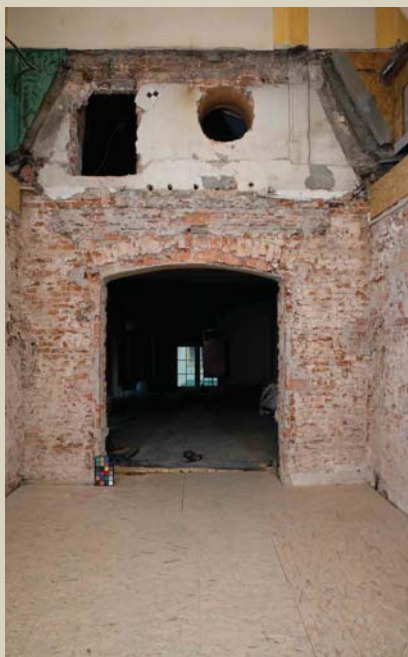
Po II wojnie światowej, w wyniku błędnych decyzji, sale wyremontowano bez respektu dla historycznego wystroju. Pozbawione zostały pierwotnych, zabytkowych, zgodnych z epokowymi uwarunkowaniami dekoracji. Jednym z celów projektu realizowanego w latach 2017–19 było więc odtworzenie historycznych założeń oraz nawiązanie do tradycji miejsca, równoległe z wprowadzeniem do galerii współczesnej myśli architektonicznej dotyczącej urządzania sal wystawowych.

Zabezpieczenia wymagała przede wszystkim dwupoziomowa konstrukcja stalowo-żelbetowa galerii i skorodowane stalowe elementy konstrukcji świetlików. Zawilgocenia, pęknięcia i zasolenia były efektem złego rozwiązania technicznego w zakresie odprowadzania wody deszczowej. Na niestabilną wilgotność i temperaturę oraz warunki mikrobiologiczne wpływ miały ponadto aluminiowe okna w ścianach szczytowych galerii. Niezbędna była wymiana konstrukcji przykrycia galerii, częściowe wewnętrzne ocieplenie murów pałacu i sal wystawowych, likwidacja zużytych koryt deszczowych i rynien oraz zastosowanie lepszego technicznego rozwiązania do odprowadzania wody deszczowej. Wykonanie prac remontowych i modernizacyjnych miało na celu kompleksową rewaloryzację blisko 3000 m² zabytkowych kubatur.

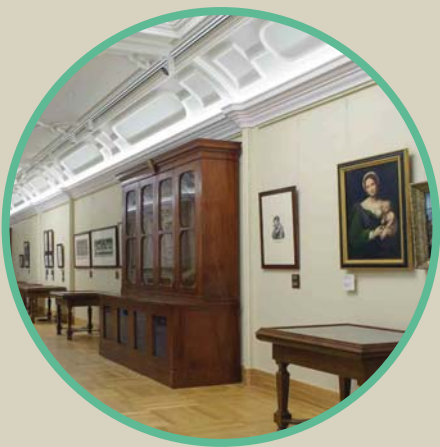
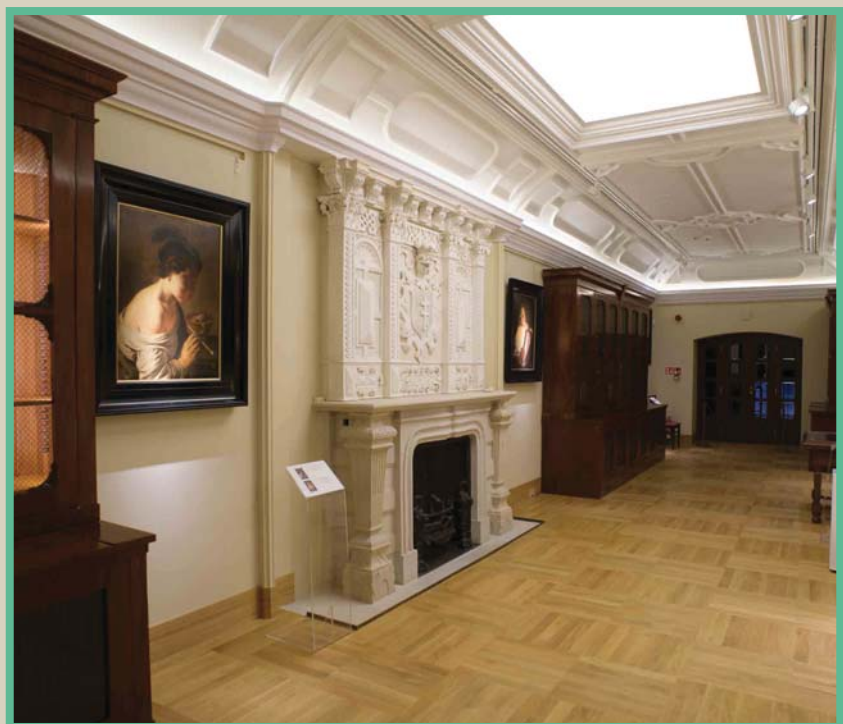
REMONT I KONSERWACJA BIBLIOTEKI POTOCKICH

W 2020 roku – już po zakończeniu remontu galerii północnej na piętrze pałacu wilanowskiego – odtworzono tu historyczne wnętrza dawnej biblioteki Potockich. Dawny blask odzyskał wspianały kominek, a dzięki podwyższeniu sufitów w galerii możliwe stało się powtórne wstawienie oryginalnych szaf bibliotecznych, które mieściły niegdyś wilanowski księgozbiór i urządzenie nowej wystawy stałej Kolekcjonerstwa Potockich.

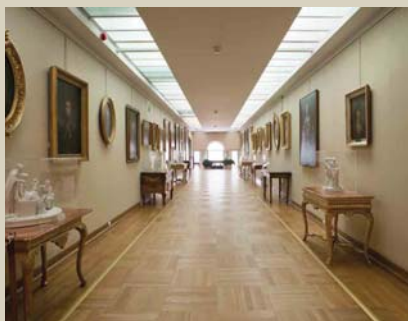
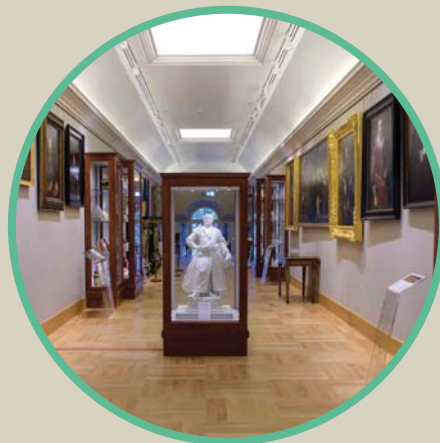
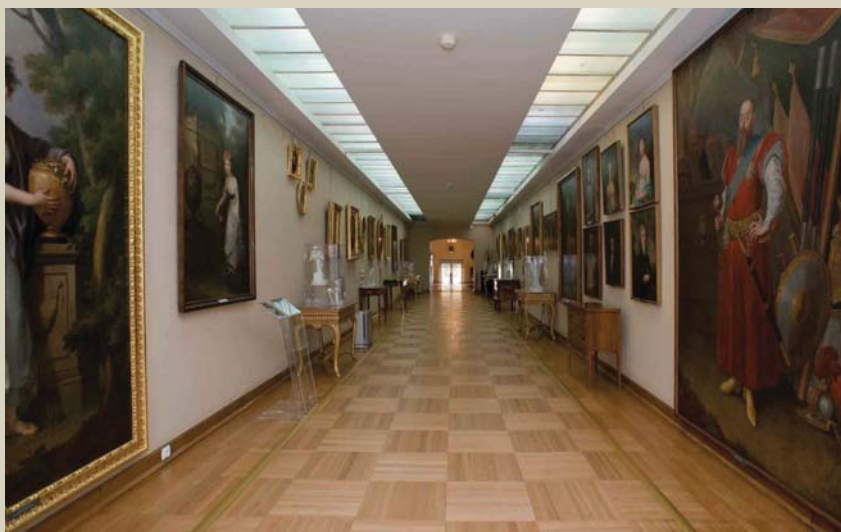
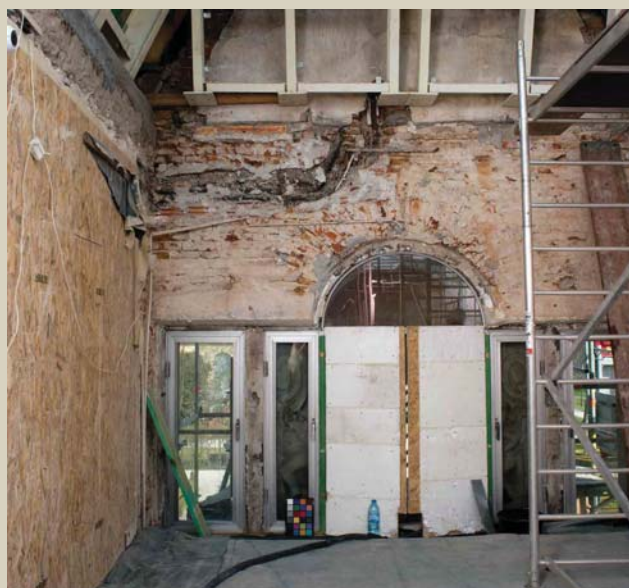
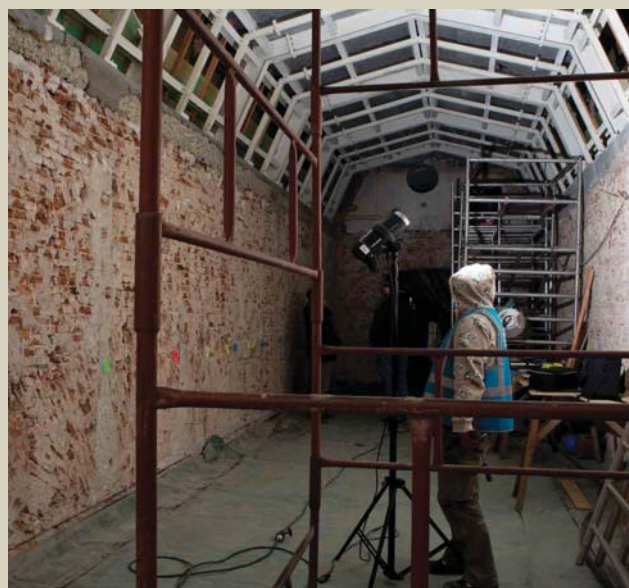
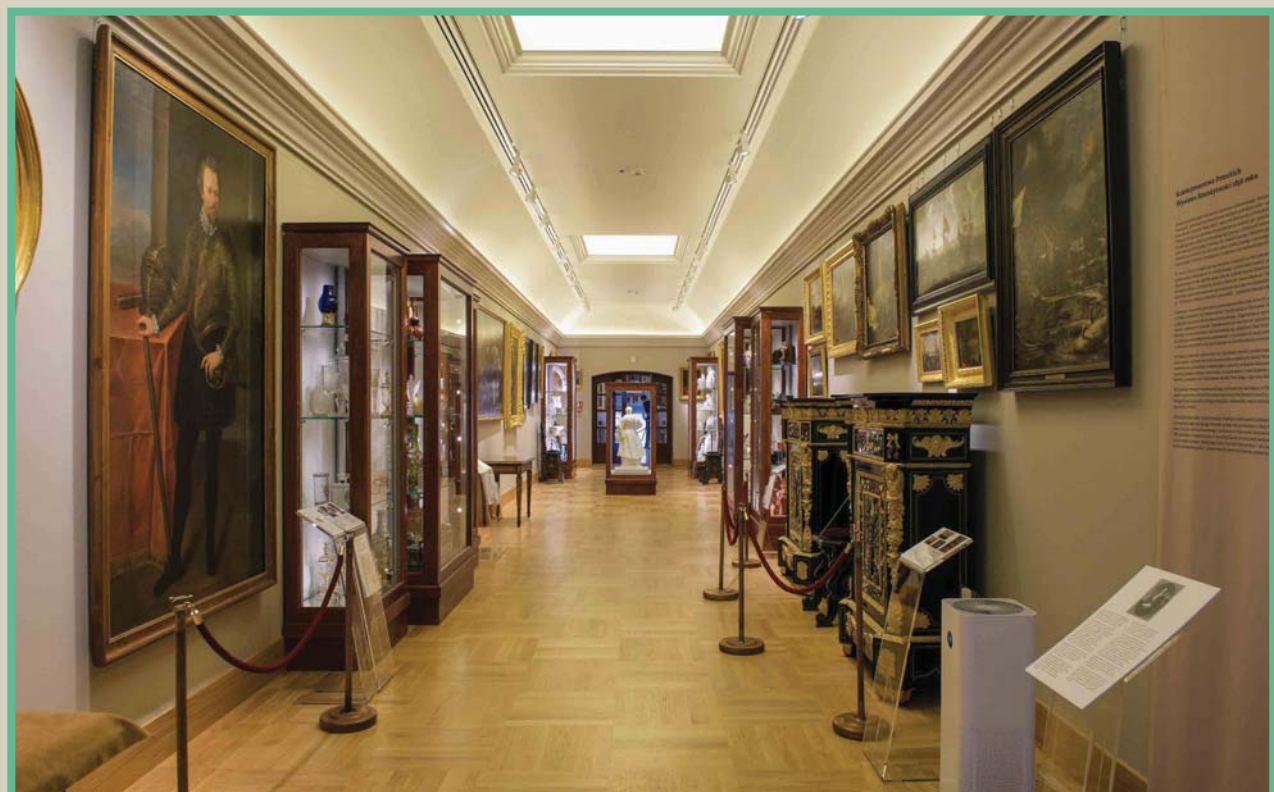
REMONT I KONSERWACJA GALERII KOLEKCYI POTOCKICH

W grudniu 2019 roku zakończył się remont północnej i południowej galerii na piętrze pałacu wilanowskiego. W przeszłości mieściła się tam prezentacja historii portretu polskiego od XVII stulecia po wiek XIX. Obecnie nowa ekspozycja stała przedstawia historię wilanowskiej rezydencji i kolekcjonerski dorobek kilku pokoleń jej zasłużonych właścicieli.

Jednym z ważniejszych efektów ostatniego remontu i konserwacji galerii jest możliwość udostępnienia cennych dzieł sztuki i wyrobów rzemiosła artystycznego w odpowiednich warunkach, m.in. dzięki najnowszemu systemowi oświetleniowym i wentylacyjnym.

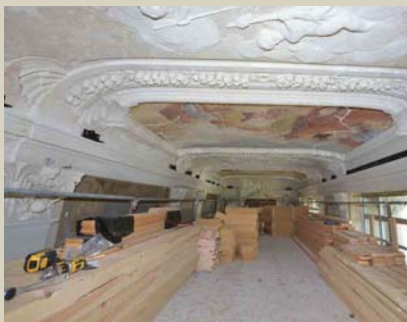
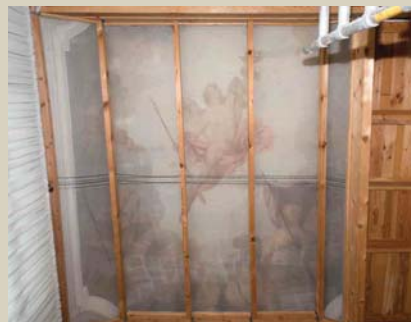
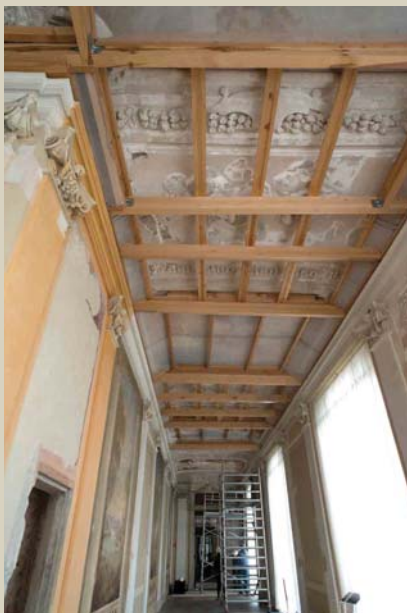
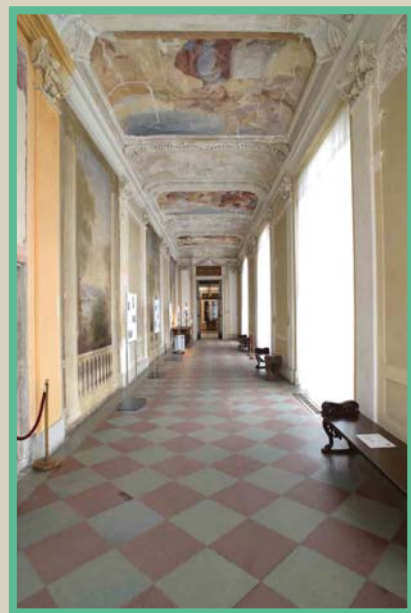
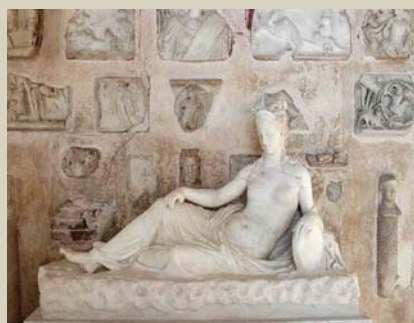
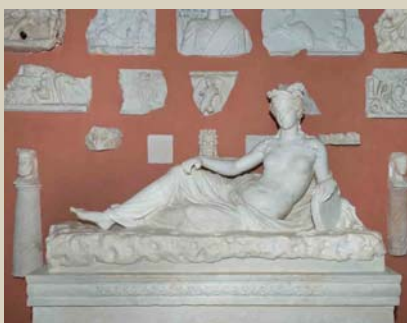
KONSERWACJA GALERII POŁUDNIOWEJ PAŁACU

Przed podjęciem prac remontowych na I piętrze pałacu wilanowskiego konieczne było uprzednie podstemplowanie stropów i ogólne zabezpieczenie wystroju Galerii Ogrodowych i Lapidarium, przede wszystkim polichromowanych sztukaterii i bezcennych fresków namalowanych przez Michała Anioła Palloniego, florenckiego artystę pracującego dla króla Jana III Sobieskiego. Wykonywane od 2005 roku badania dekoracji galerii pozwoliły na uzyskanie niezbędnych informacji i stworzenie długofalowego programu konserwatorskiego, którego celem było powstrzymanie ich destrukcji, a następnie odrestaurowanie.

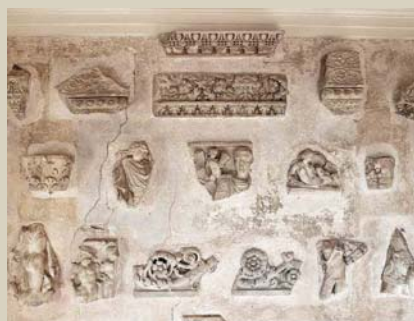
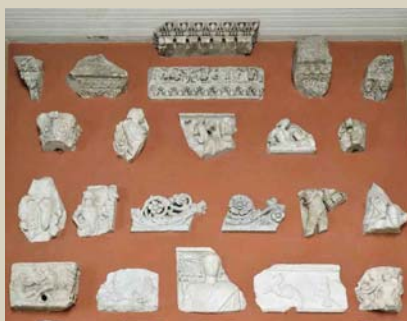
LAPIDIARIUM

Galeria Południowa i Lapidarium stanowiły dawniej jedną przestrzeń, z której w połowie XIX wieku wydzielono niewielkie pomieszczenie dla wyeksponowania kolekcji rzeźb starożytnych. Warto przypomnieć, że Galeria Południowa do połowy XX wieku była otwarta na ogród, a jej dekoracje ulegały stopniowej degradacji. Dzięki prowadzonym w muzeum badaniom pozyskano wiele informacji na temat metod pracy artystów epoki baroku i późniejszych renowatorów.

A pałac wciąż skrywa tajemnice! W trakcie wykonywania odkrywek architektonicznych, w ścianie oddzielającej Galerię od Lapidarium natrafiono na pustą przestrzeń. Po demontażu kilku cegieł, na sklepieniu ukazały się fragmenty płaskorzeźbionej sceny, zarysy chmur i fragmenty postaci. Udało się wykonać dokumentację zdjęciową i filmową dużej partii zagadkowej sceny z puttami. To kapitalne odkrycie niedostępnej i nieoglądanej od połowy XIX wieku dekoracji pozwoliło na dokładniejsze przebadanie technologii siedemnastowiecznych płaskorzeźb, rozmieszczonych pomiędzy freskami Palloniego oraz prześledzenie ich przemian kolorystycznych z XVIII wieku.

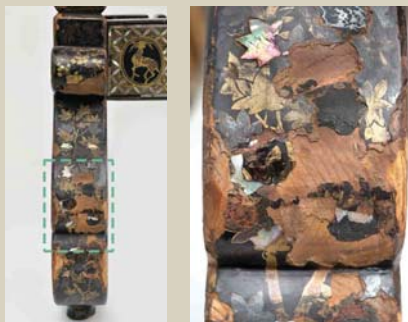
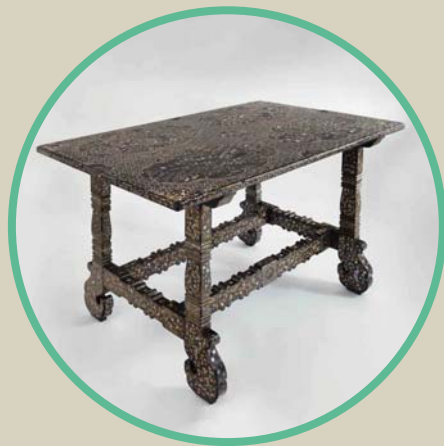
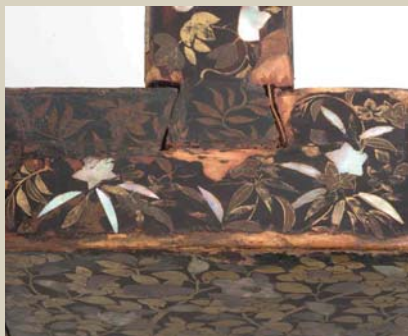
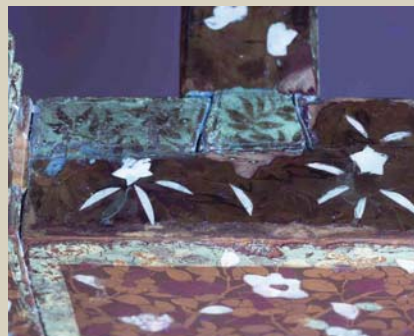
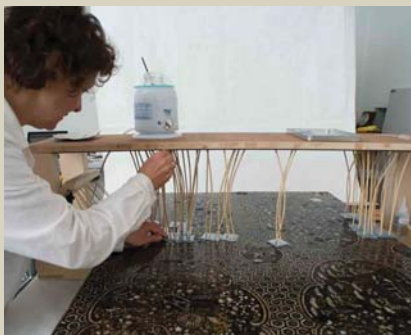
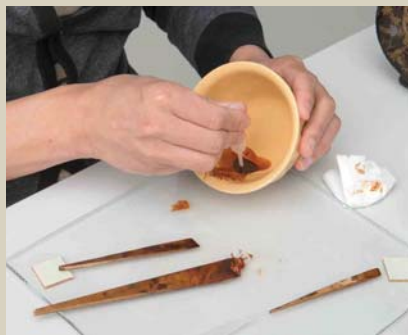
Jest to wysoki stół z ok. 1610 roku, zdobiony na całej powierzchni pięknym i drogocennym ornamentem. Wykonaną z laki, prószzonego złota, srebra i masy perłowej dekorację można uznać za reprezentatywną dla luksusowych przedmiotów, które określa się terminem „nanban”, powstających w Japonii i wysyłanych do Europy na przełomie XVI i XVII wieku.

Konserwacja tego typu zabytków wymaga trudnych decyzji dotyczących wyboru metody i jej skutków, i poprzedzających je badań, które w muzeum koordynowała Anna Guzowska. Po analizie fachowej literatury i efektów pierwszych konserwacji w kolekcjach europejskich, podjęto decyzję o wyborze japońskiej, tradycyjnej techniki do konserwacji wilanowskiego stołu nanban. Konsultacji merytorycznej udzielał nam najwybitniejszy japoński specjalista konserwacji laki i masy perłowej, Shigeru Kitamura, oraz dwie kuratorki z muzeów w Kolonii i Münster. Do współpracy zaproszono także doświadczoną konserwatorkę Joannę Koryciarz-Kitamikado. Prace przy wilanowskim arcydziele stały się drugim po londyńskim, międzynarodowym japońsko-europejskim projektem konserwacji.

Powierzchnia stołu była kilkakrotnie czyszczona, usunięto też wcześniejsze wadliwe rekonstrukcje. Skrupulatnie podklejono najdrobniejsze odspojone fragmenty masy perłowej, które dociskano przy pomocy drewnianej ramy *shimbari*. Po uzupełnieniu ubytków całą powierzchnia nasączona została kilkakrotnie świeżą laką, która wypełniła mikropełknienia. Bieczny zabytek odzyskał utracony blask i jest obecnie ekspozowany w specjalistycznej gablocie, która ochroni go przed działaniem zmiennych warunków klimatycznych i światła.

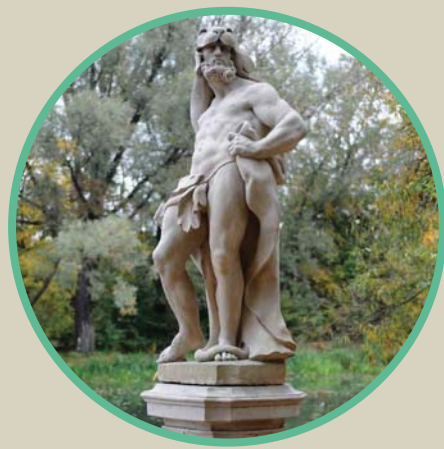
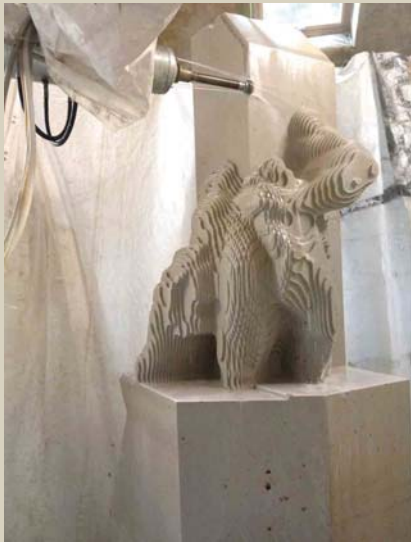
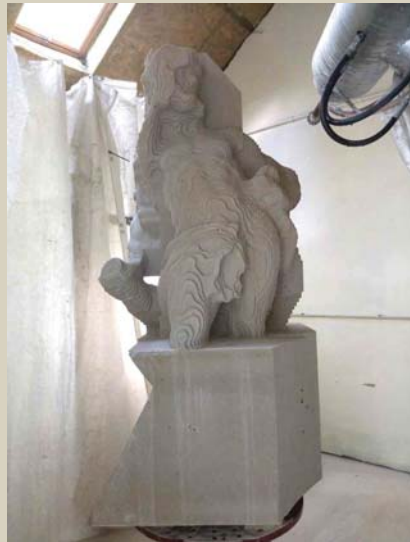
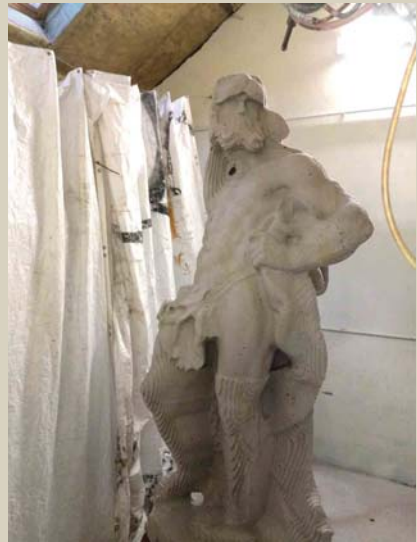
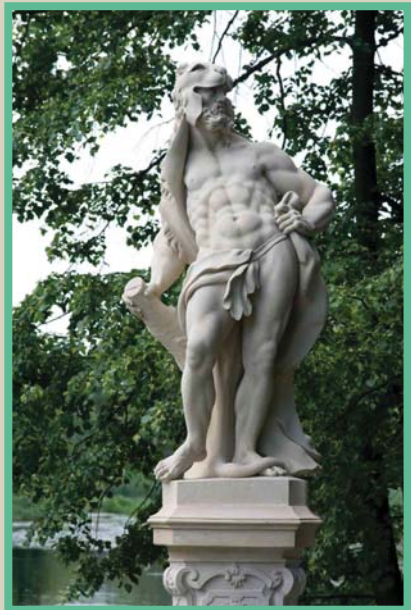
KONSERWACJA 4 FIGUR HERKULESÓW I WYKONANIE ICH KOPII

Przepiękne, posiadające wyjątkowe walory historyczne i artystyczne barokowe rzeźby Herkulesów, wykonane zostały w latach 1729-1734 dla parku pałacowego w Brzezince, w woj. dolnośląskim. W połowie XX wieku przeniesiono je do historycznej rezydencji królewskiej w Wilanowie, gdzie po zabiegach konserwatorskich były eksponowane na nabrzeżu jeziora, we wschodniej części ogrodów. Niekorzystne oddziaływanie warunków klimatycznych sprawiło, że ich stan z roku na rok się pogarszał.

Dzięki środkom pozyskanym z funduszy unijnych, w lipcu 2017 roku można było podjąć zaprojektowane na dwa lata prace konserwatorskie przy figurach Herkulesów i ich rzeźbionych postumentach. Jednym z bardziej pracochłonnych i trudnych momentów był transport kamiennych obiektów na dziedziniec Domku Lanciego na przedpolu pałacu, gdzie wykonywano zabiegi konserwatorskie oraz kopie posągów.

Najpierw oczyszczono powierzchnie figur i stworzono gipsowe modele, które posłużyły do wykucia w kamieniu ich brakujących partii. Większe ubytki i rozległe, wykonane w czasie poprzednich prac konserwatorskich

Z Herkulesów zdjęto formy silikonowe, wzmocnione za pomocą gipsowej warstwy stabilizującej i metalowej konstrukcji. Posłużyły one do wykonania odlewu modeli figur, a następnie – piaskowcowych duplikatów. Dalsze prace polegały na wklejeniu rekonstrukcji brakujących partii wykutych w kamieniu, uzupełnianiu niewielkich ubytków w masie imitującej piaskowiec oraz opracowaniu powierzchni i formy uzupełnień analogicznie do otaczającego je materiału. Na koniec uzupełnienia i rekonstrukcje zostały kolorystycznie ujednolicone z oryginałem.

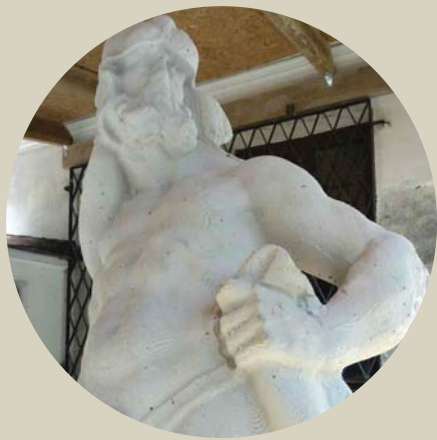
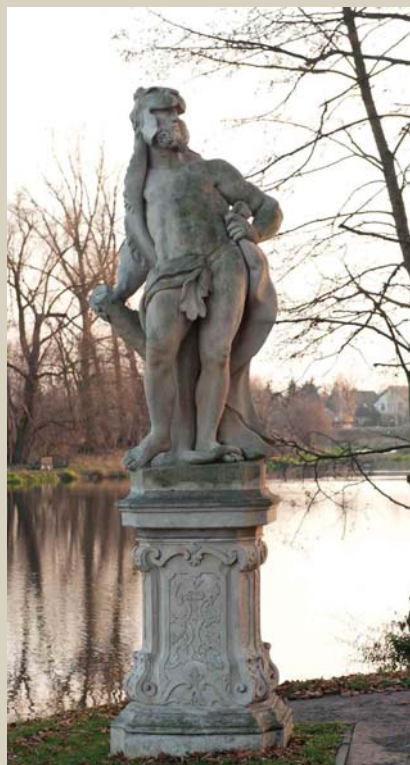
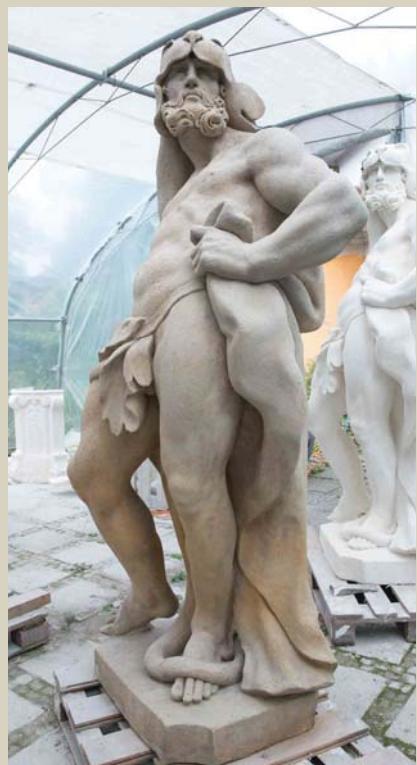
Jako surowiec do wykonania kopii rzeźb wybrano wstępnie piaskowiec z kamieniołomu Wartowice. Przeprowadzone zostały specjalistyczne badania i analizy, polegające na porównaniu próbek wybranego piaskowca z oryginalnym surowcem, z którego wykonano zabytkowe figury i postumenty. Potwierdziły one duże podobieństwo pod względem fizyko-chemicznym, a co za tym idzie – właściwy surowca do kopii.

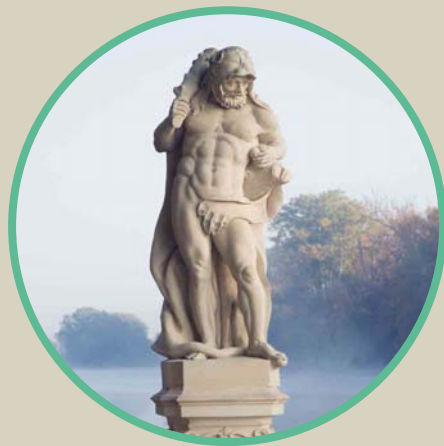
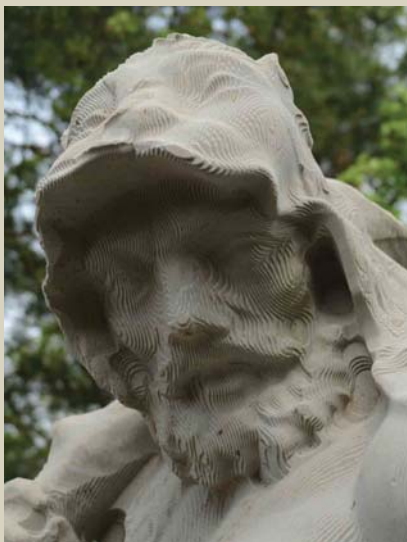
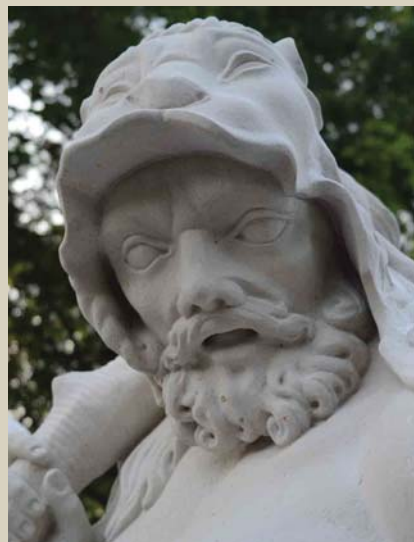
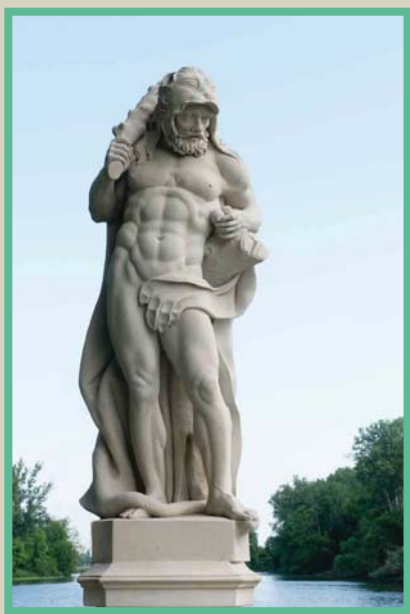
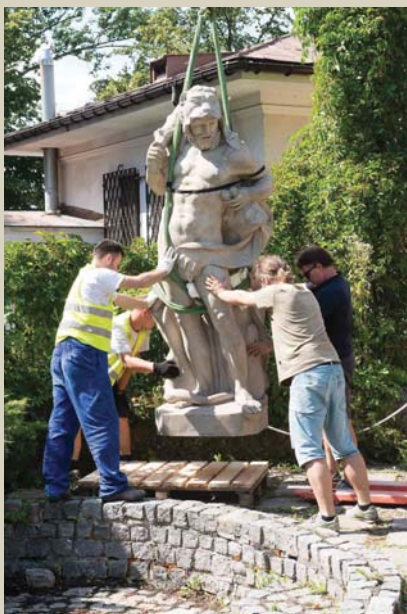
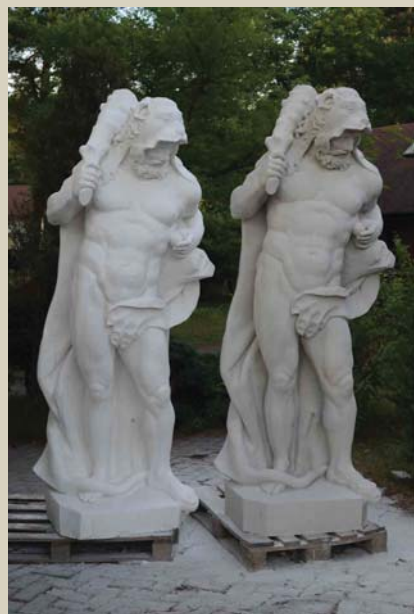
Prace przy konserwacji czterech barokowych figur Herkulesów wraz z rzeźbionymi postumentami trwały 17 miesięcy, od lipca 2017 do grudnia 2018 roku. Kompleksowej konserwacji poddane były wszystkie barokowe figury i ich rzeźbione postumenty, powstały też kopie technologiczne w piaskowcu - kamieniu o parametrach technicznych i wizualnych porównywalnych z oryginalnym surowcem. Skany 3D rzeźb i postumentów pozwoliły na wstępne opracowanie maszynowe bloków kamiennych i zdjęcie nadmiaru surowca, po czym do prac nad wykonaniem kopii przystąpili artyści-rzeźbiarze, absolwenci Wydziału Konserwacji i Restauracji Dzieł Sztuki warszawskiej Akademii Sztuk Pięknych o specjalizacji „konserwacja rzeźby i elementów architektury”.

Prace częściowo realizowane były w pracowni konserwatorskiej, a częściowo na dziedzińcu Domku Lanciego. Najdłuższym i najbardziej pracochłonnym etapem było wykonanie rzeźbionych w piaskowcu kopii. Wszystkie zostały zaimpregnowane i oznaczone, by można je było w przyszłości odróżnić od oryginałów, gdy już pokryją się patyną.

Muzealne oznaczenia wykuto w dolnych partiach kompozycji, z tyłu lub z boku figur. Po zakończeniu prac oryginalne barokowe figury powróciły do Pawilonu Rzeźby, gdzie są bezpieczne – w stabilnych warunkach klimatycznych. Natomiast gipsowe modele barokowych rzeźb, użyte do wykonania kopii, w styczniu 2019 r. zostały przekazane warszawskiej Akademii Sztuk Pięknych do celów edukacyjnych.

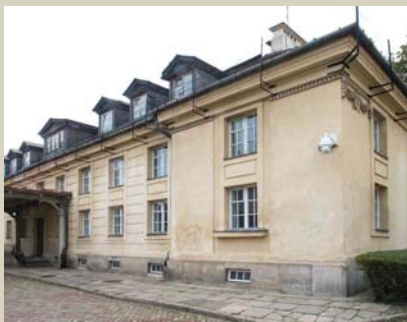
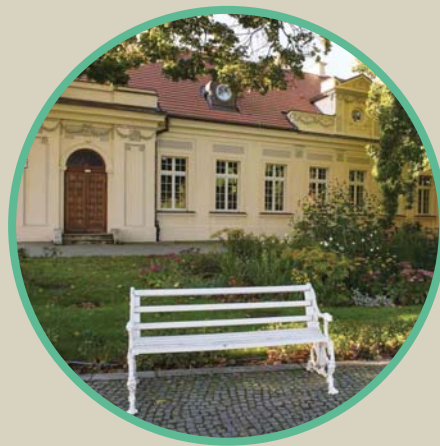
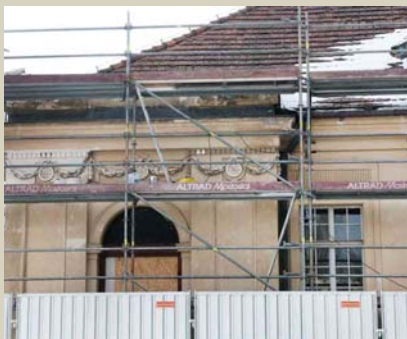
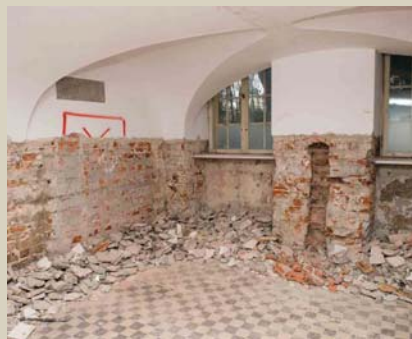
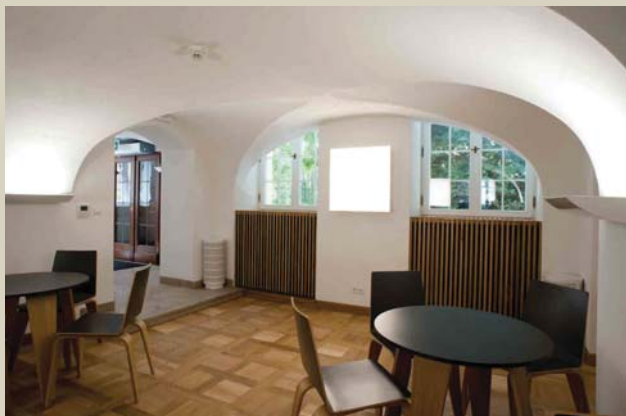
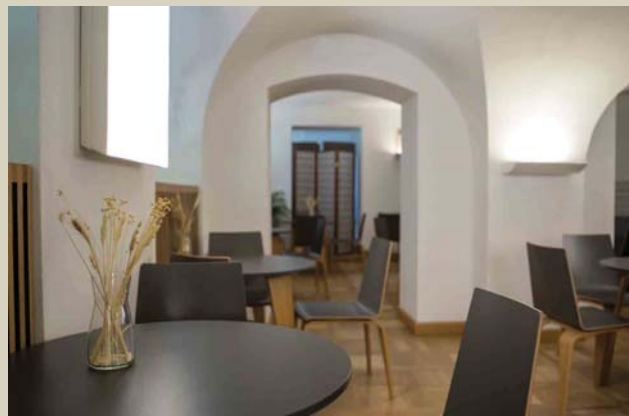
Budynek wzniesiony na planie prostokąta ma trzy kondygnacje naziemne (parter, piętro i poddasze) oraz jedną podziemną. W latach 60. XX wieku został przystosowany do funkcji biurowych i mieszkalnych. Celem inwestycji rozpoczętej w końcu 2017 i zakończonej w lipcu 2019 roku było zabezpieczenie, kompleksowa renowacja i odtworzenie pierwotnej architektonicznej harmonii budynku oraz zmiana jego funkcji na kawiarniano-wystawienniczą i biurową.

Plan zrealizowano zgodnie z przyjętymi założeniami; na poddaszu i piętrze stworzono wygodne pomieszczenia do pracy zespołów Działu Edukacji, Działu Komunikacji Społecznej i Działu Obsługi Publiczności, na parterze urządzono kawiarnię, a w części podziemnej, obok wydzielonych pomieszczeń technicznych, znalazło się nowoczesne zaplecze kuchenne oraz nowe toalety dla gości.
