HISTORIA ZMIAN

Muzeum Pałacu Króla Jana III w Wilanowie

2003–2023

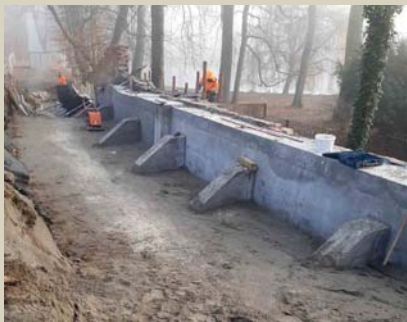
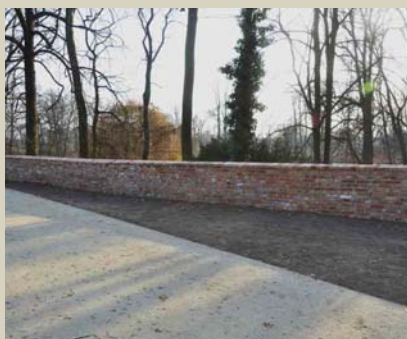
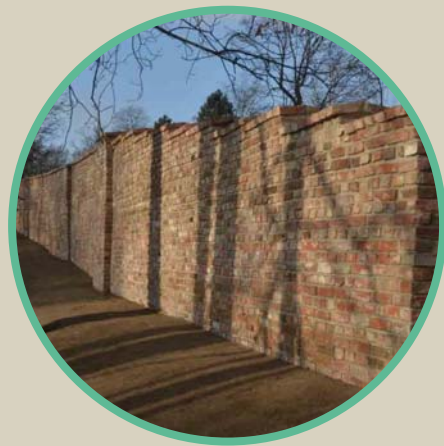
Droga pożarowa została zbudowana w zasadniczej części po śladzie istniejących alejek parkowych – przy tej okazji z radością pożegnaliśmy nawierzchnię asfaltową na rzecz nawierzchni mineralnej, przyjaznej dla środowiska i właściwej dla historycznego charakteru miejsca.

Aby zapewnić stabilne podparcie nowej drogi biegnącej po skarpie, wyremontowaliśmy blisko 30-metrowy mur oporowy łączący dwa poziomy ogrody, którego historia sięga końca XVII w. Wzmocniono również konstrukcję trzech studni chłonnych na tarasie dolnym, przed wejściem do tzw. Wielkiej Grotarni.

W trakcie przebudowy przy pałacu odkryto fragmenty dwóch ceglanych murów. Ich układ, budulec i analizy dotychczasowych wyników badań archeologicznych pozwalają przypuszczać, że są częścią murów oporowych z końca XVII i początku XVIII wieku.

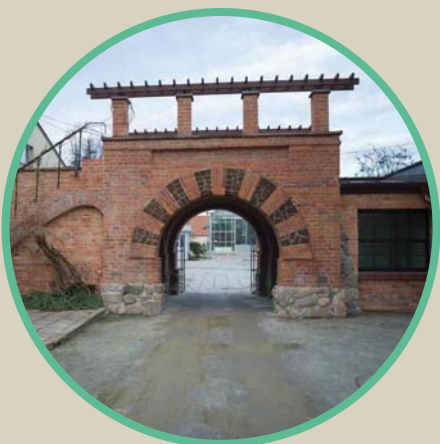
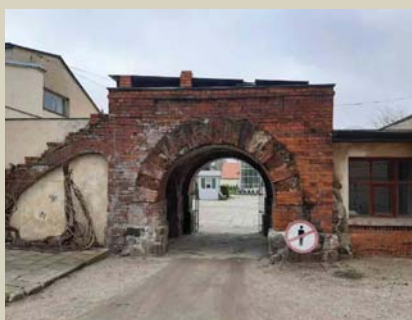
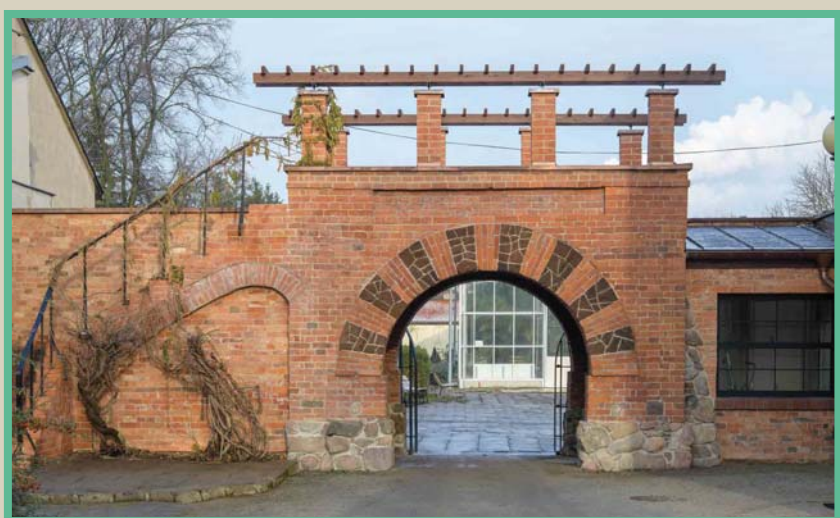
Oryginalna w swoim wyrazie brama ceglana została zbudowana według projektu Franciszka Marii Lanciego w okresie między 1845-1855. Zbudowana jest na planie prostokąta. W części środkowej bramy zlokalizowano sklepiony arkadowym łukiem przejazd, z dwoma komorami i drewnianymi drzwiami po jego bokach.

Brama posiada podpiwniczenie, dostępne zewnętrznymi schodami usytuowanymi od strony wschodniej elewacji. Nad przejazdem bramnym znajduje się taras z drewnianą pergolą, na murowanych słupach. Na taras można wejść zewnętrznymi schodami, usytuowanymi po zachodniej stronie bramy. Wrota bramy wykonane są w formie żelaznej kratownicy, dwuskrzydłowe, zamykane półkolistie.

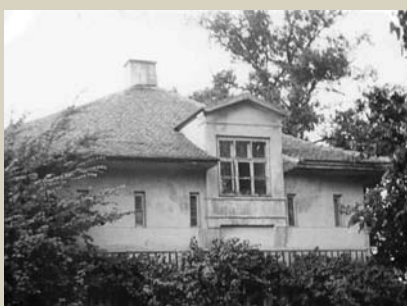
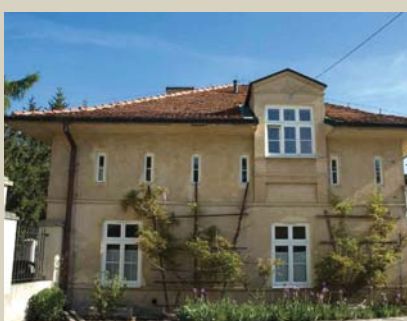
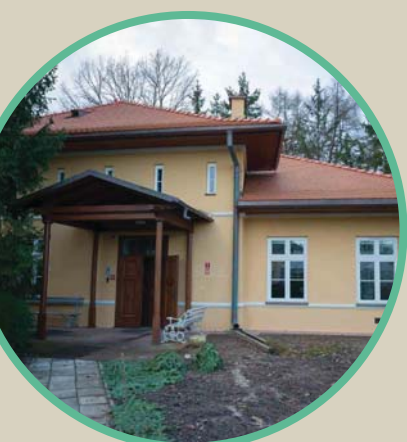
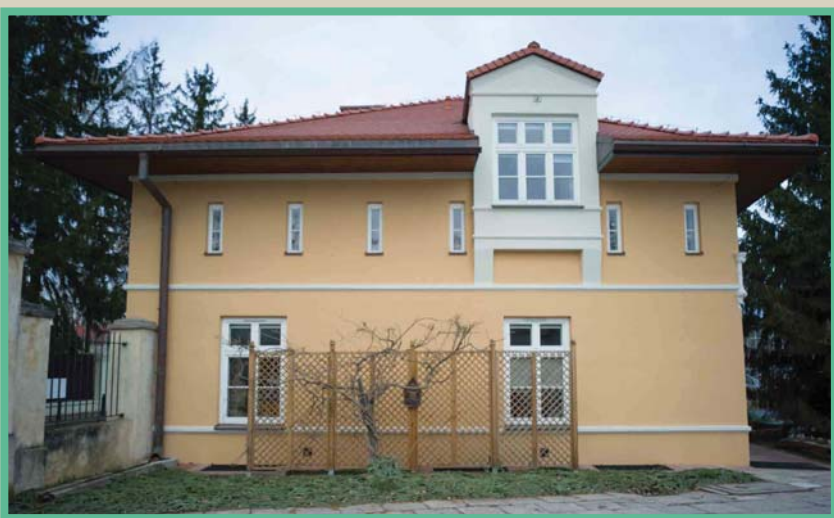
W grudniu 2022 roku zakończono też remont i przebudowę Domu Ogrodnika wraz z infrastrukturą techniczną. Budynek wykazywał widoczne oznaki zużycia, spotęgowane jego intensywnym użytkowaniem. W związku z tym konieczne było wykonanie szeregu prac mających na celu wzmocnienie jego konstrukcji oraz poprawę ogólnego zewnętrznego stanu technicznego.

Zabezpieczono zabytkową substancję budynku, wyremontowano elewacje, pokrycia dachowe z systemem odprowadzenia wody deszczowej i instalacją odgromową, stolarkę drzwiową zewnętrzną, przywrócono pierwotny stan i estetykę kominów, wykonano izolację termiczną stropu poddasza oraz fundamentów.

Zabezpieczono i wyremontowano także zabytkowe mурowane ogrodzenie wraz z posadowieniem i wykonano nową bramę techniczną, umożliwiającą wjazd na teren muzeum od ul. Biedronki.
